COMUNE DI CASTEL VOLTURNO  
Provincia di Caserta

PROGETTO DEFINITIVO/ESECUTIVO PER I LAVORI DI  
RIQUALIFICAZIONE URBANA DI ALCUNE STRADE COMUNALI

STATO DI FATTO  
VIA CIMABUE

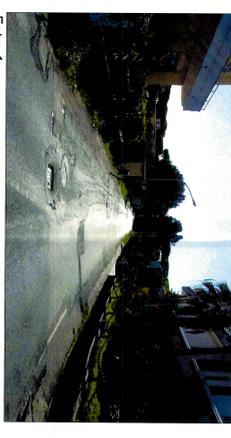
Foto 1

Arteria stradale di collegamento tra la S.S. Domitiana e Viale Lenin di Baia Verde. Nella strada riscontriamo un forte degrado. Il manto di asfalto è ricco di ammattonamenti come la disgregazione, le buche e diverse fessurazioni, inoltre c'è un forte dissesto causato dalla presenza di alberi di grosse dimensioni che si trovano proprio in prossimità di essa. La pubblica illuminazione è obsoleta e la segnaletica non è più leggibile compromettendo la regolare circolazione dei veicoli.

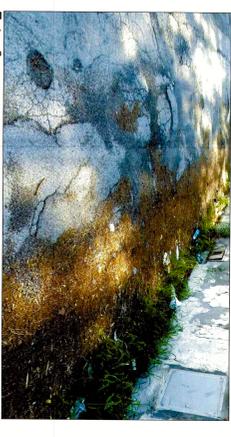
Foto 2

**Fessurazioni di bordo (edge cracking)** - (foto 2-7)  
**Cause:** Differenze di temperature - **grado di severità:** Medio-Alto  
**Descrizione:** interessano la striscia esterna di pavimentazione di forma abbastanza ricurva. Vengono causate dai fenomeni di freddo e caldo a distanza di poco tempo, si presentano con perdita del materiale su oltre il 15% della lunghezza della strada.

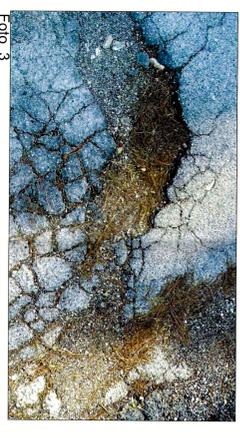
Foto 3

**Fessurazione a ragnatela o a pelle di coccodrillo (alligator cracking)** - (foto 3)  
**Cause:** carico eccessivo - **grado di severità:** Basso  
**Descrizione:** si presentano nelle zone soggette a carico di traffico ripetuto, si origina alla base dello strato binder dove la tenso-deformazione di trazione è maggiore. Le fessure si propagano in superficie formando segni poliedrici ed angoli acuti ben definiti e frastagliati ai bordi.

**Buche (potholes)** - (foto 3-5-8-10)  
**Cause:** Traffico eccessivo e difetti di costruzione - **grado di severità:** Alto  
**Descrizione:** depressioni localizzate di diametro inferiore ad un metro, i bordi sono netti e spigolosi. Il loro scavo è accelerato dalla presenza d'acqua che può ristagnare all'interno. Si vengono a formare a causa del traffico veicolare eccessivo soprattutto in presenza di punti deboli nei substrati, tendono ad ampliare nel tempo il loro diametro.

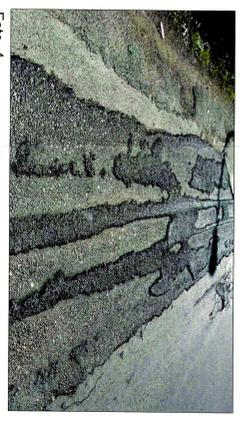
Foto 4

**Usura - Levigatura (polished)** - (foto 4-8-11-12)  
**Cause:** Traffico eccessivo - **grado di severità:** Medio-Alto  
**Descrizione:** il fenomeno è causato dalle ripetute applicazioni dei carichi di traffico che rendono l'aggregato liscio in superficie diminuendo l'aderenza con gli pneumatici.

**Scogliatura della superficie (ravelling)** - (foto 4-5-7)  
**Cause:** Scarso qualità dell'aggregato - **grado di severità:** Alto  
**Descrizione:** il deterioramento è dovuto all'usura della superficie con perdita di materiale bituminoso e conseguente liberazione dell'aggregato. Si presenta con aspetto ruvido e butterato con una netta quantità di inerte asportato.

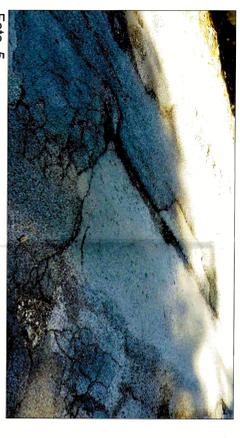
Foto 5

**Fessurazioni longitudinali e trasversali (longitudinal and transverse cracking)** - (foto 5)  
**Cause:** Costruzione errata - **grado di severità:** Medio  
**Descrizione:** si presentano parallele alla linea centrale della carreggiata quindi pressoché dislocate rispetto al rotolamento delle ruote. Spesso hanno uno spessore superiore ai 50 mm. Sono causate da difetti di costruzione e ritiro del conglomerato bituminoso.

**Rappezzi (patching- utility cut patching)** - (foto 5-8-9-12)  
**Cause:** - **grado di severità:** Medio-Alto  
**Descrizione:** si tratta di riparazione del piano variabile effettuate tramite sostituzione della pavimentazione esistente, spesso si sciolano formando fessurazioni che in presenza di infiltrazioni di acqua tale fenomeno tende ad aggravarsi. Se il rappezzo è ben posizionato è considerato un difetto di minore importanza.

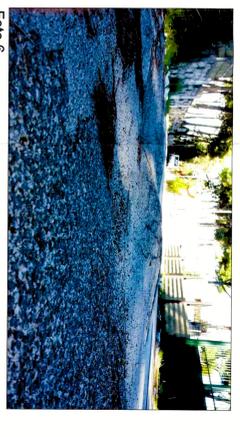
Foto 6

**Depressioni e ondulazioni ( depressions and corrugations)** - (foto 6-7)  
**Cause:** Carico eccessivo e differenza di temperatura - **grado di severità:** Alto  
**Descrizione:** si presentano con una successione di avvallamenti. Gli innalzamenti sono perpendicolari alla direzione del traffico.
