COMUNE DI CASTEL VOLTURNO  
Provincia di Caserta

PROGETTO DEFINITIVO/ESECUTIVO PER I LAVORI DI  
RIQUALIFICAZIONE URBANA DI ALCUNE STRADE COMUNALI

STATO DI FATTO  
ROTONDA DI CORSO DELLA REPUBBLICA  
TRATTO DI VIA MARINELLA

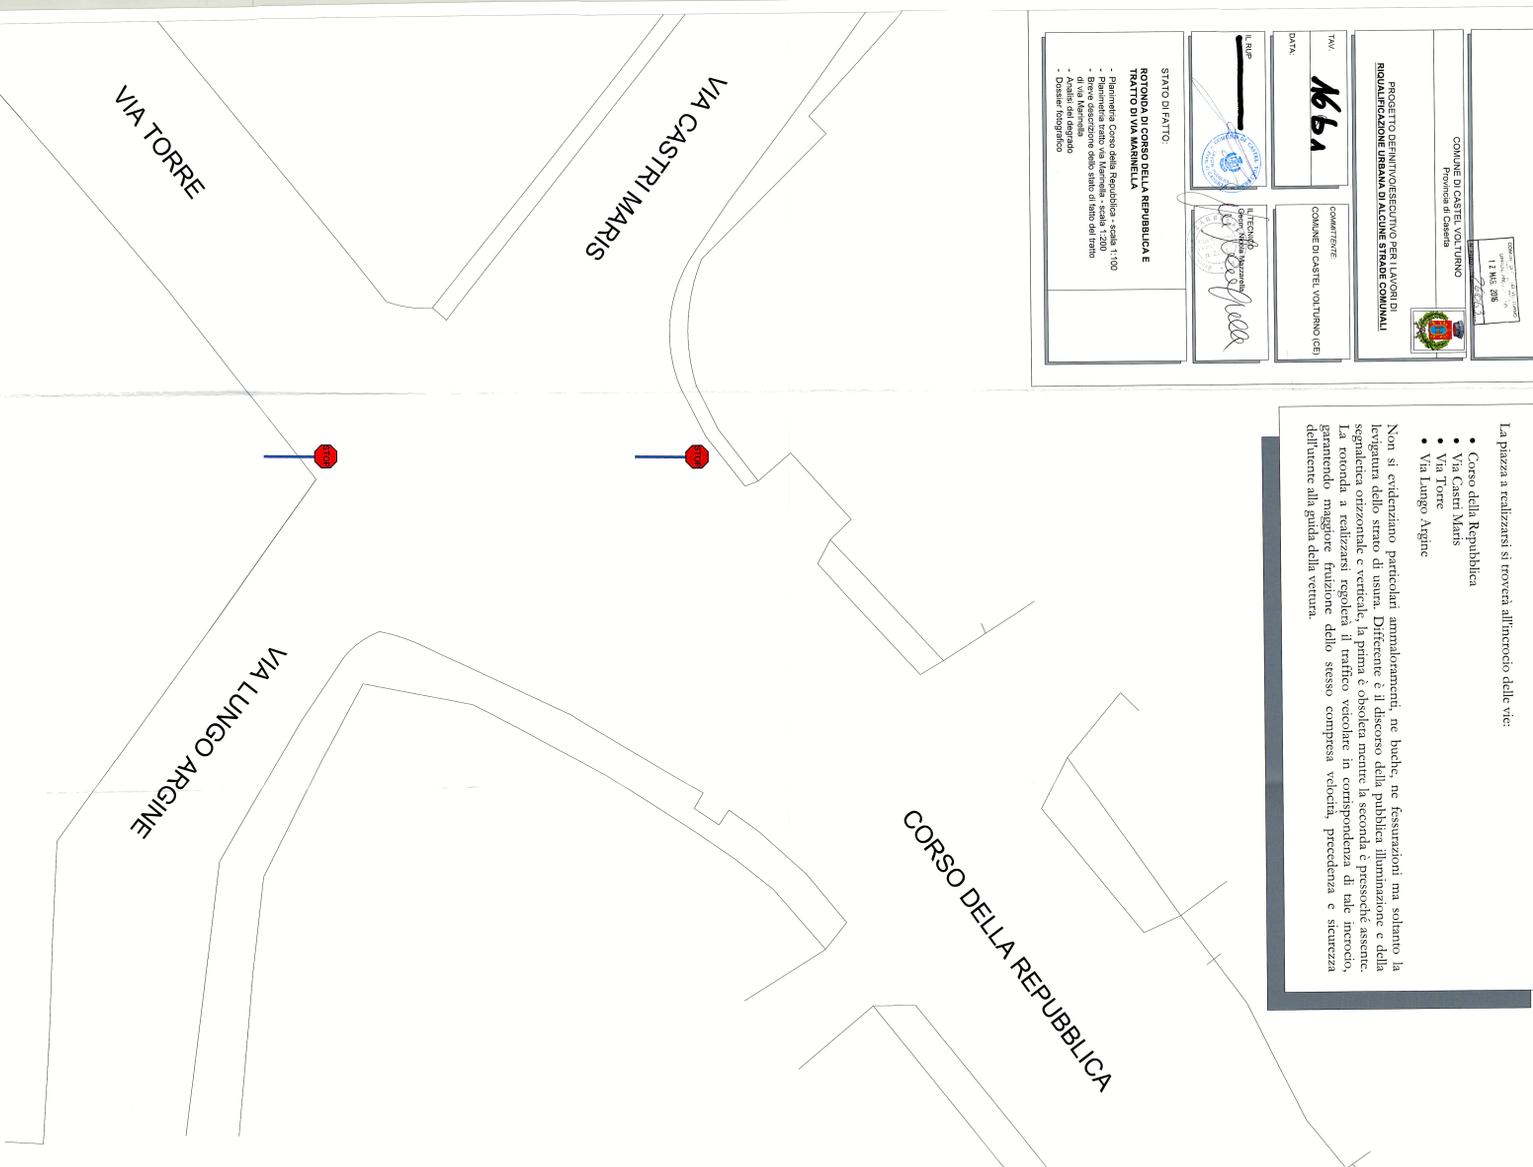
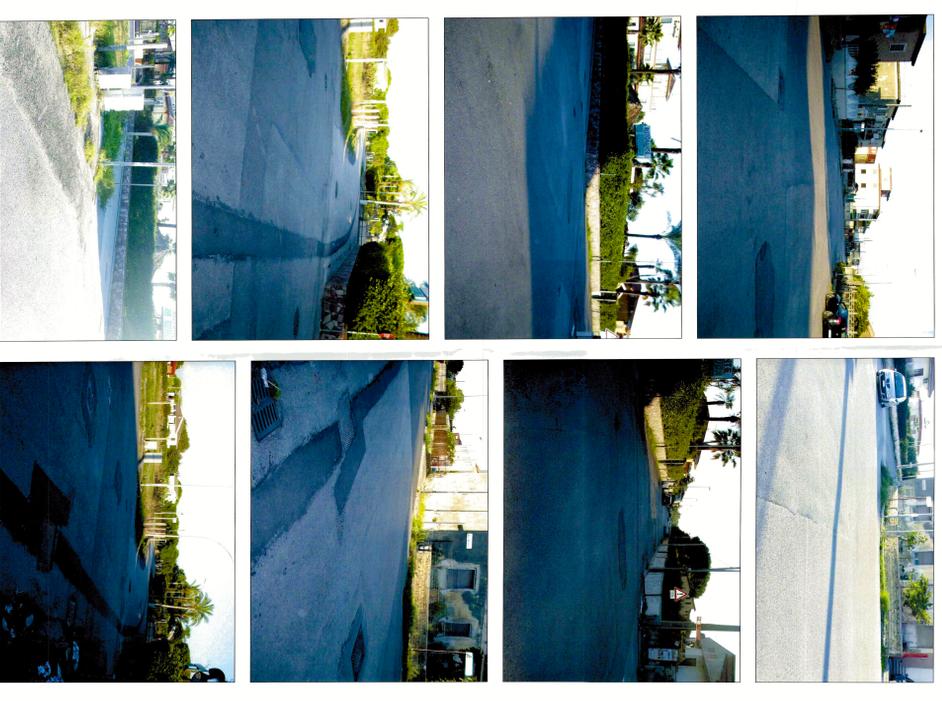
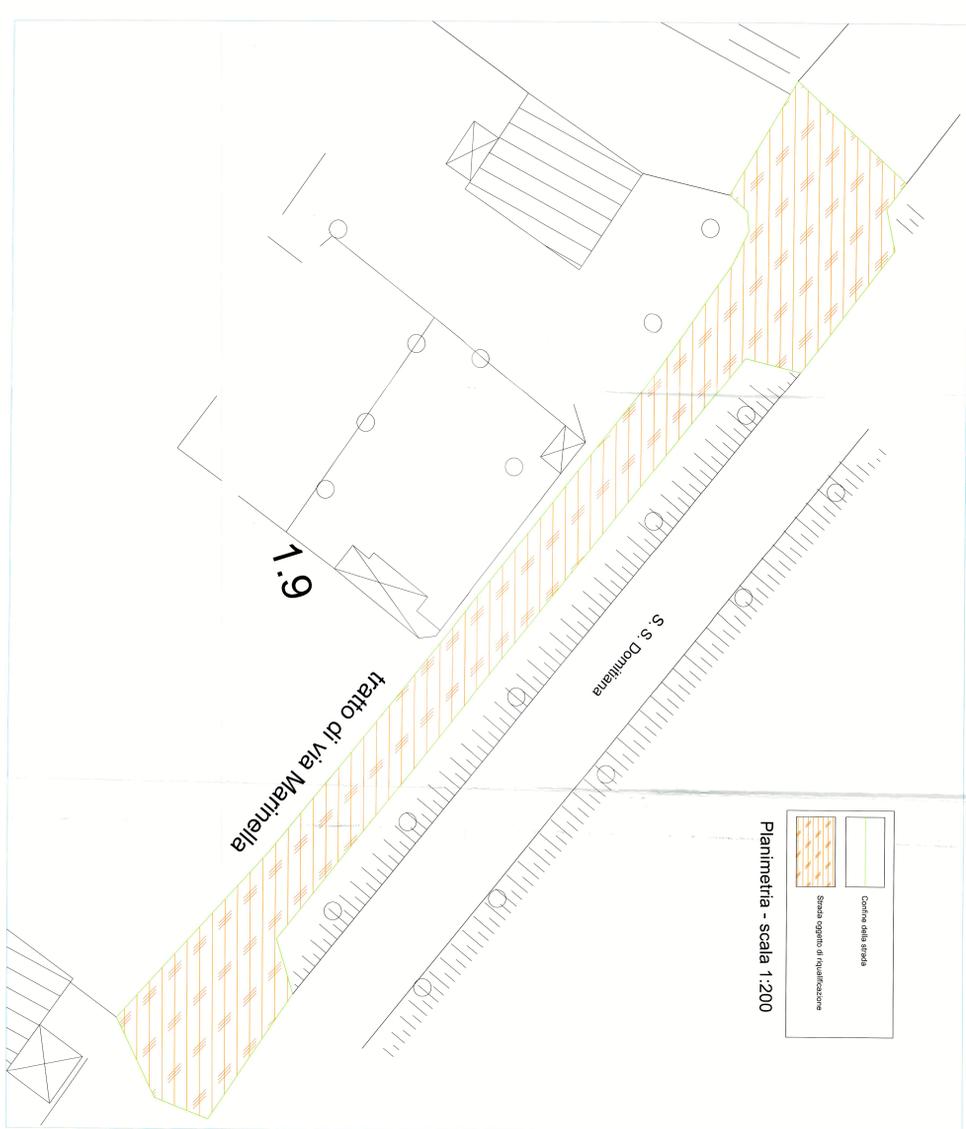
Non si evidenziano particolari ammaloramenti, né buche, né fessurazioni ma soltanto la loggiana dello strato di usura. Differente è il decorso della pubblica illuminazione e della segnaletica orizzontale e verticale, la prima è obsoleta mentre la seconda è pressoché assente. La rotonda a realizzarsi regolerà il traffico veicolare in corrispondenza di tale incrocio, garantendo maggiore fruizione dello stesso compresa velocità, precedenza e sicurezza dell'utente alla guida della vettura.

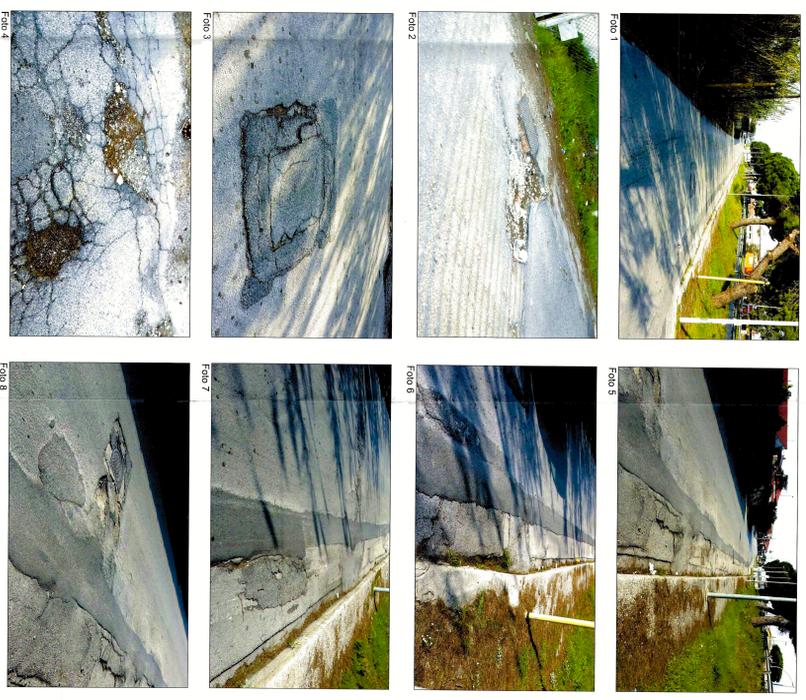
Il tratto di via Marinella in esame è lungo circa 120 m. E' una strada dalla quale si accede direttamente sulla S.S. Domitiana. Questa arteria è associata ad un degrado sul quale intervenire, il manto di asfalto è dissestato a causa degli alberi situati proprio in prossimità di essa, le radici di essa penetrando negli strati inferiori della strada hanno provocato ormaie e depressioni, inoltre c'è presenza di fessure, buche e disgregazione. La pubblica illuminazione è obsoleta e in diversi pali sono mancanti i punti luce, la segnaletica orizzontale non è più leggibile e di conseguenza non è semplice mantenere per gli automobilisti la corsia di pertinenza

**Fessurazione a ragnatela o a pelle di coccodrillo (alligator cracking)** - (foto 4)  
Cause: carico eccessivo - grado di severità: Medio  
Descrizione: si presentano nelle zone soggette a carico di traffico ripetuto, si origina alla base dello strato binder dove la tenso-deformazione di trazione è maggiore. Le fessure si propagano in superficie formando segni polidrici ed angoli acuti ben definiti e frastagliati ai bordi.
