COMUNE DI CASTEL VOLTURNO
 Provincia di Caserta

PROGETTO DEFINITIVO/ESECUTIVO PER I LAVORI DI
 RIQUALIFICAZIONE URBANA DI ALCUNE STRADE COMUNALI

TAV. **16d1**

STATO DI FATTO:
 - VIA TRAVERSA PARCETTI SAN ROCCO
 - VIA FIUMITIELLO
 - Planimetria - scala 1:500
 - Breve descrizione dello stato di fatto
 - Analisi del degrado
 - Dossier fotografico

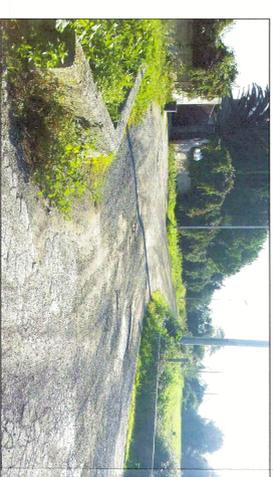
Foto 1

Scogliatura della superficie (ravelling) - (foto 1-2-3)

Cause: scarsa qualità dell'aggregato - **grado di severità:** Alto

Descrizione: il deterioramento è dovuto all'usura della superficie con perdita di materiale bituminoso e conseguente liberazione dell'aggregato. Si presenta con aspetto ruvido e butterato con una netta quantità di inerte asportato.

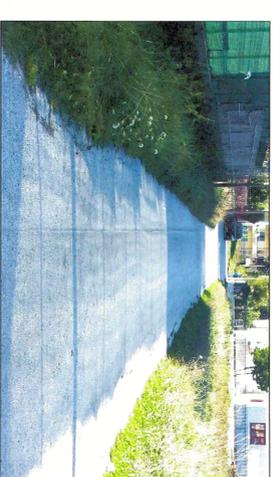
Foto 6

Fessurazioni di bordo (edge cracking) - (foto 6-7-10)

Cause: differenze di temperature - **grado di severità:** Medio

Descrizione: interessano la striscia esterna di pavimentazione di forma abbastanza ricurva. Vengono causate dai fenomeni di freddo e caldo a distanza di poco tempo, si presentano con perdita del materiale su oltre il 15% della lunghezza della strada.

Levigatura: (polished) - (foto 6-7)

Cause: traffico eccessivo - **grado di severità:** Medio

Descrizione: il fenomeno è causato dalle ripetute applicazioni dei carichi di traffico che rendono l'aggregato liscio in superficie diminuendo l'aderenza con gli pneumatici.

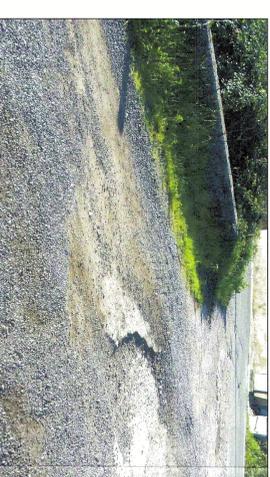
Foto 2

Depressioni e ondulazioni (depressions and corrugations) - (foto 2-5)

Cause: carico eccessivo e differenza di temperatura - **grado di severità:** Medio-Basso

Descrizione: si presentano con una successione di avvallamenti. Gli innalzamenti sono perpendicolari alla direzione del traffico.

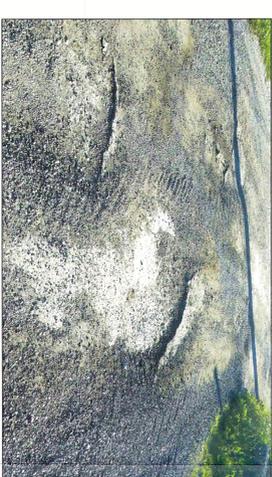
Foto 3

Buche: (potholes) - (foto 3-9)

Cause: traffico eccessivo e difetti di costruzione - **grado di severità:** Medio-Alto

Descrizione: depressioni localizzate di diametro inferiore ad un metro, i bordi sono netti e spigolosi. Il loro scavo è accelerato dalla presenza di acqua che può ristagnare all'interno. Si vengono a formare a causa del traffico veicolare eccessivo soprattutto in presenza di punti deboli nei substrati, tendono ad ampliare nel tempo il loro diametro.

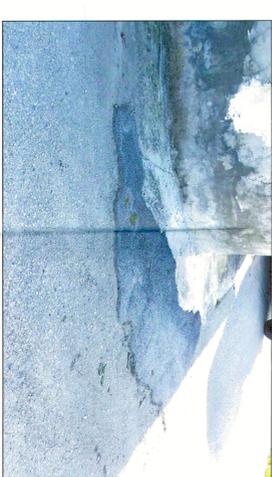
Foto 8

Rappezzi: (patching - utility cut patching) - (foto 8-10)

Cause: - **grado di severità:** Medio-Basso

Descrizione: si tratta di riparazione del piano variabile effettuate tramite sostituzione della pavimentazione esistente, spesso si scollano formando fessurazioni che in presenza di infiltrazioni di acqua tale fenomeno tende ad aggravarsi. Se il rappezzo è ben posizionato è considerato un difetto di minore importanza.

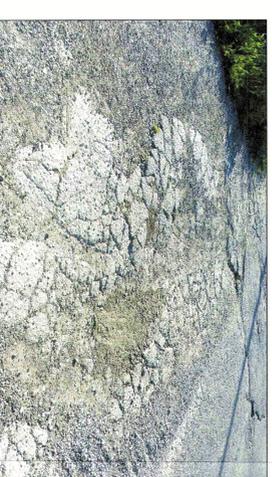
Foto 5

Fessurazione a ragnatela o a pelle di cocodrillo (alligator cracking) - (foto 5)

Cause: carico eccessivo - **grado di severità:** Medio

Descrizione: si presentano nelle zone soggette a carico di traffico ripetuto, si origina alla base dello strato binder dove la tenso-deformazione di trazione è maggiore. Le fessure si propagano in superficie formando segni poliedrici ed angoli acuti ben definiti e frastagliati ai bordi.
