RICQUALIFICAZIONE URBANA DI ALCUNE STRADE COMUNALI

COMUNE DI CASTEL VOLTURNO (CE)

STATO DI FATTO:

VIALE DONATELLO

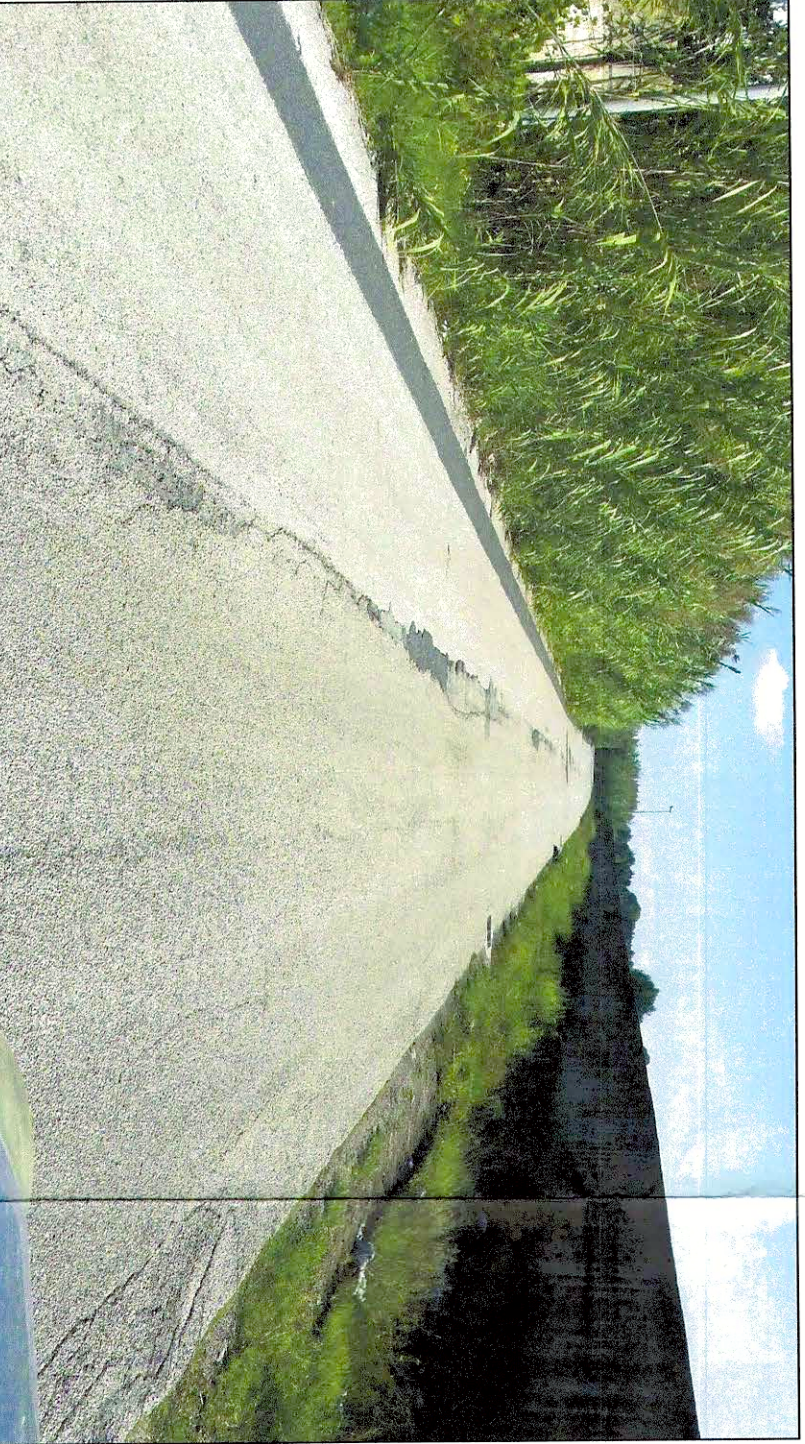
Foto 1

### Fessurazioni di bordo ( edge cracking ) - ( foto 1-5-10 )

**Cause:** differenze di temperature - **grado di severità:**....

**Descrizione:** interessano la striscia esterna di pavimentazione di forma abbastanza ricurva. Vengono causate dai fenomeni di freddo e caldo a distanza di poco tempo, si presentano con perdita del materiale su oltre il 15% della lunghezza della strada.

### Usura - Levigatura: (polished) - ( foto 1-2-6 )

**Cause:** traffico eccessivo - **grado di severità**....

**Descrizione:** il fenomeno è causato dalle ripetute applicazioni dei carichi di traffico che rendono l'aggregato liscio in superficie diminuendo l'aderenza con gli pneumatici.

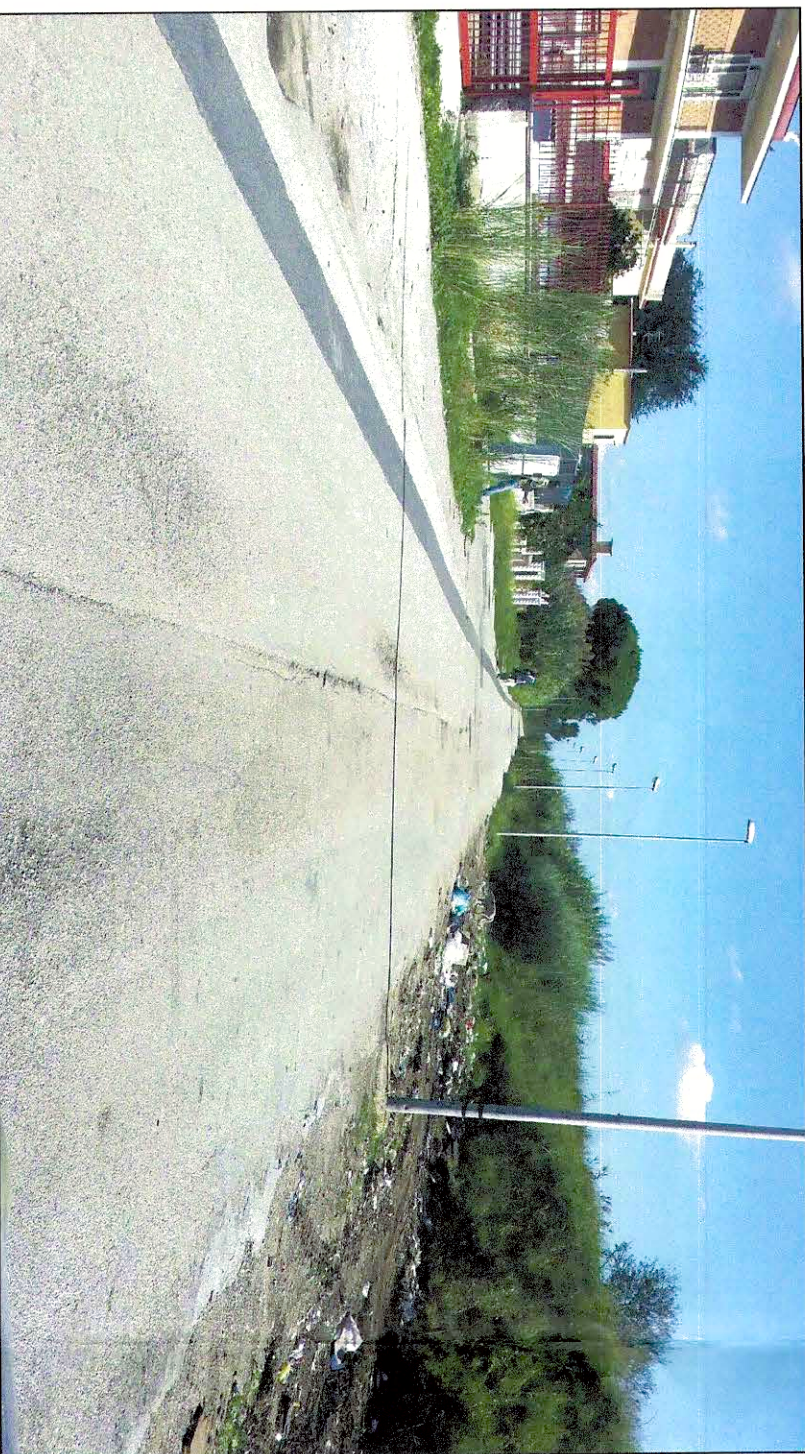
Foto 2

### Fessurazioni longitudinali e trasversali (longitudinal and transverse cracking) - (foto 2-8)

**Cause:** costruzione errata - **grado di severità** .....

**Descrizione:** si presentano parallele alla linea centrale della carreggiata quindi pressoché dislocate rispetto al rotolamento delle ruote. Spesso hanno uno spessore superiore ai 50 mm. Sono causate da difetti di costruzione e ritiro del conglomerato bituminoso.

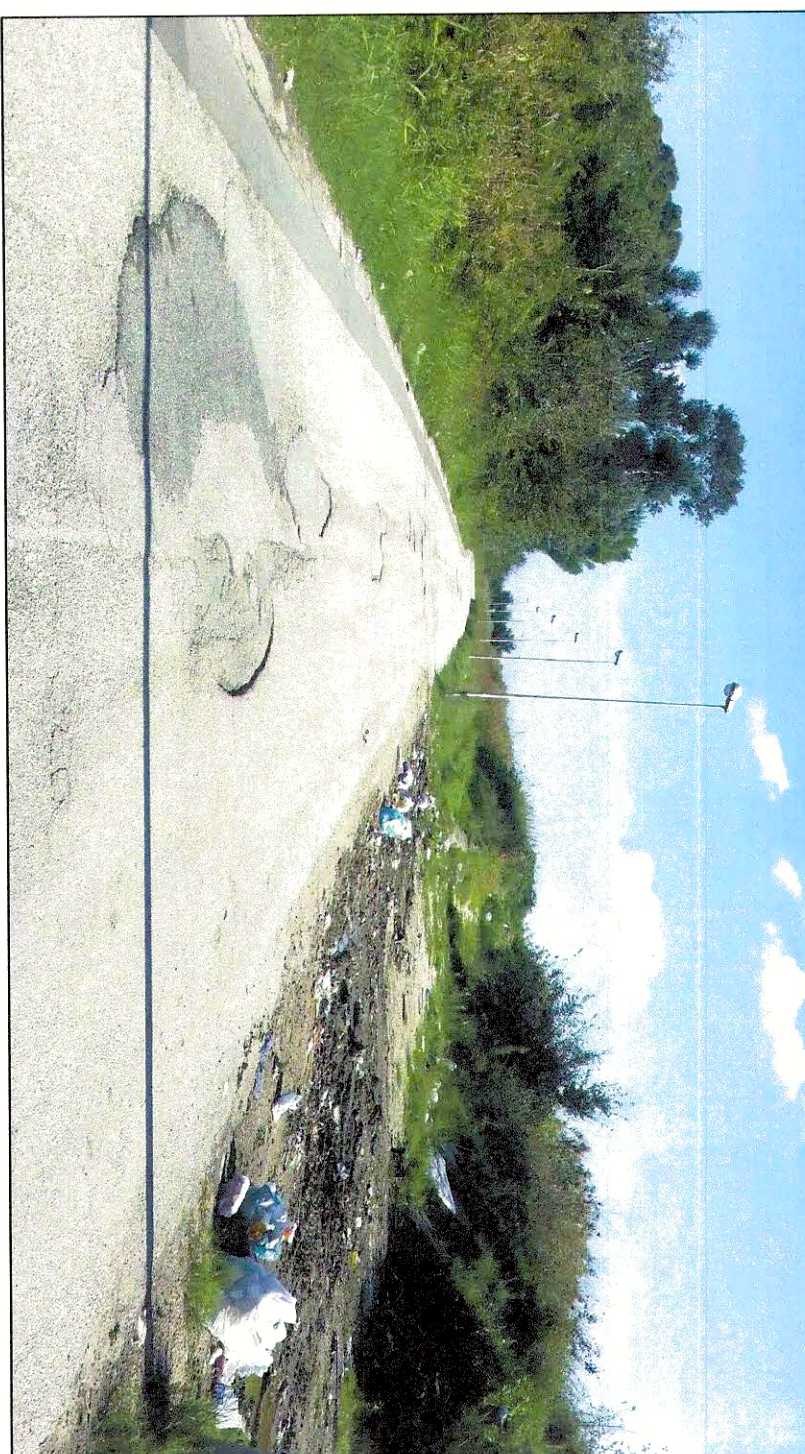
Foto 3

### Buche (potholes) - ( foto 3-4-5 )

**Cause:** traffico eccessivo e difetti di costruzione - **grado di severità**....

**Descrizione:** depressioni localizzate di diametro inferiore ad un metro, i bordi sono netti e spigolosi. Il loro scavo è accelerato dalla presenza d'acqua che può ristagnare all'interno. Si vengono a formare a causa del traffico veicolare eccessivo soprattutto in presenza di punti deboli nei substrati, tendono ad ampliare nel tempo il loro diametro.

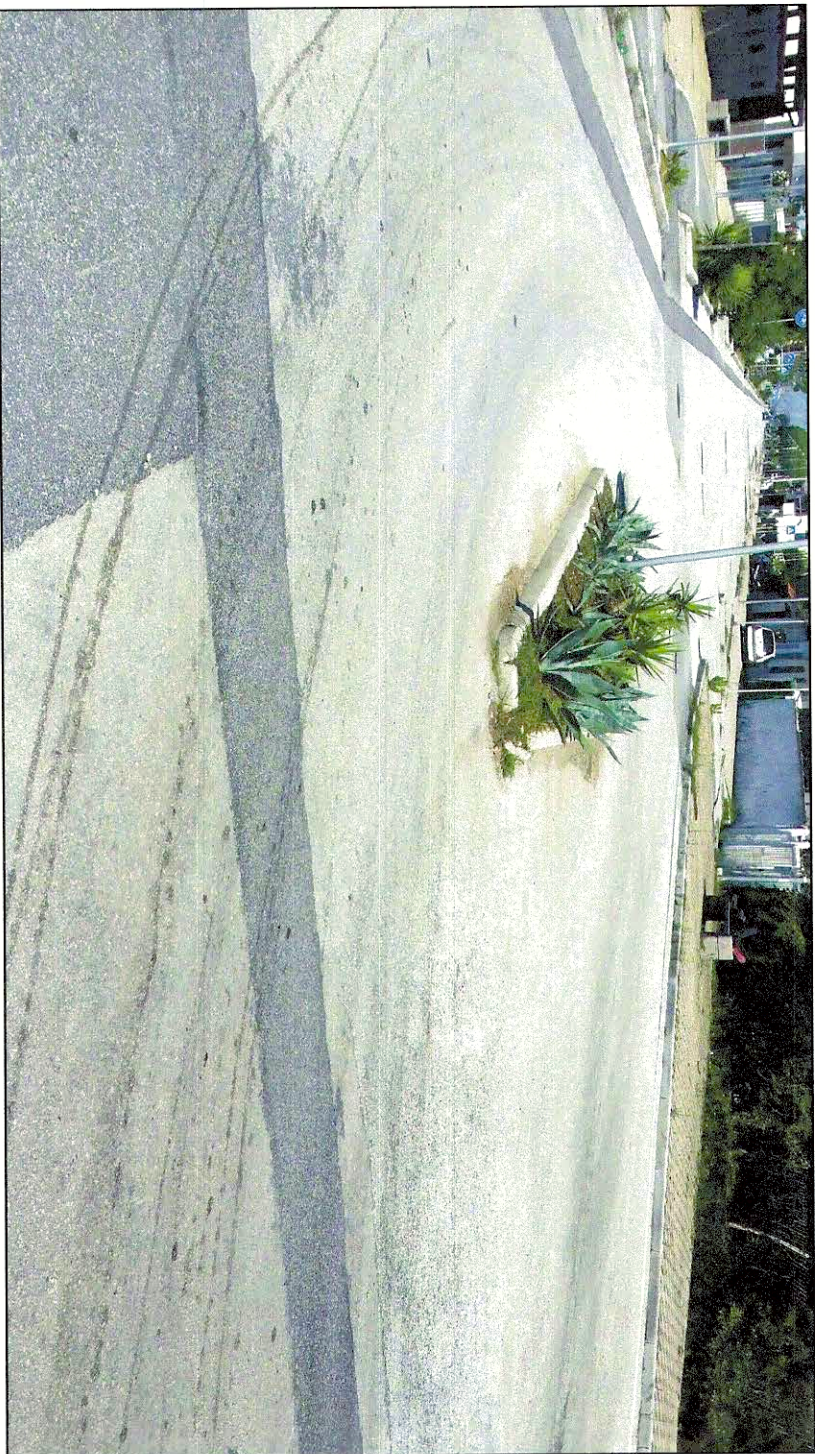
Foto 6

### Rappezzi: (patching- utility cut patching) - ( foto 6-7-10 )

**Cause:** - **grado di severità** ....

**Descrizione:** si tratta di riparazione del piano variabile effettuate tramite sostituzione della pavimentazione esistente, spesso si scollano formando fessurazioni che in presenza di infiltrazioni di acqua tale fenomeno tende ad aggravarsi. Se ilappezzo è ben posizionato è considerato un difetto di minore importanza.

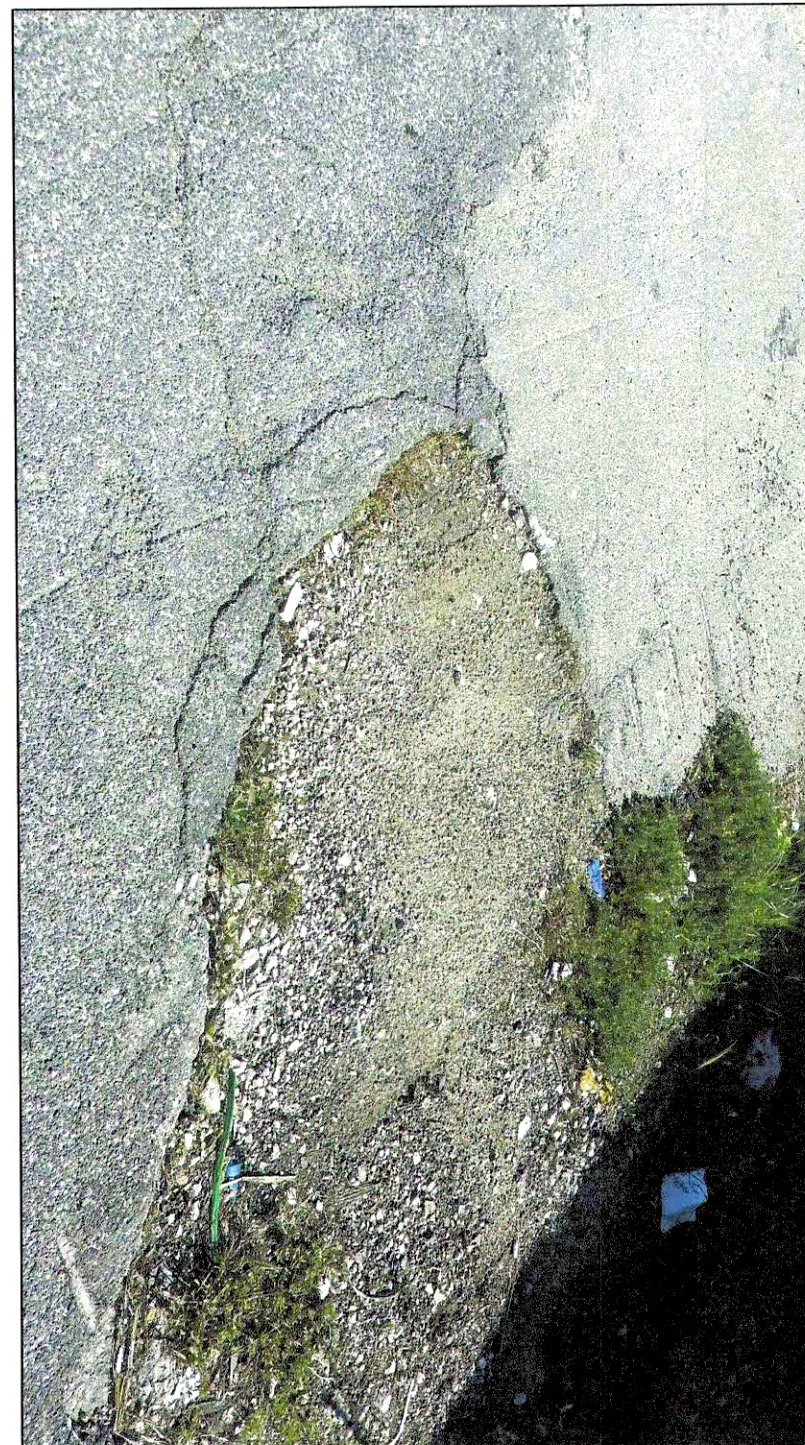
Foto 4

### Fessurazione a ragnatela o a pelle di coccodrillo ( alligator cracking ) - ( foto 4-8 )

**Cause:** carico eccessivo - **grado di severità:**.....

**Descrizione:** si presentano nelle zone soggette a carico di traffico ripetuto, si origina alla base dello strato binder dove la tenso-deformazione di trazione è maggiore. Le fessure si propagano in superficie formando segni poliedrici ed angoli acuti ben definiti e frastagliati ai bordi.

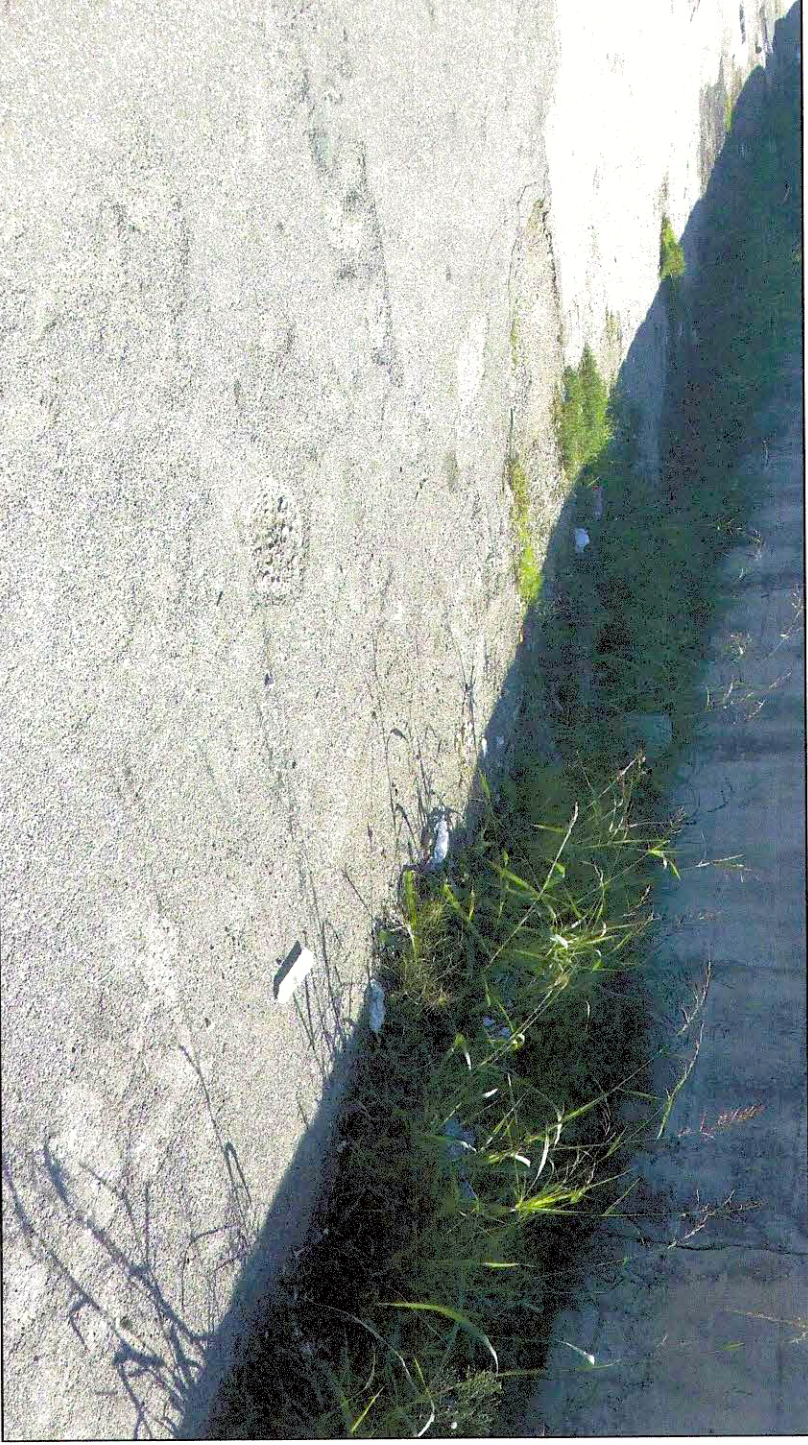
Foto 9

### Scagliatura della superficie ( ravelling ) - ( foto 5-8-9-10 )

**Cause:** scarsa qualità dell'aggregato - **grado di severità**

**Descrizione:** il deterioramento è dovuto all'usura della superficie con perdita di materiale bituminoso e conseguente liberazione dell'aggregato. Si presenta con aspetto ruvido e butterato con una netta quantità di inerte asportato.
