**Viale Giorgione** - Lunghezza 790 m - Larghezza variabile tra 4,5 m e 5,5 m

La strada è situata all'altezza del km 30 della S.S. Domitiana collegando la stessa strada con viale Lanni. È un'arteria di accesso alle residenze, avendo inizialmente e solo per un tratto uno spartitraffico largo 1,90 m con al centro prato e piante. La via in esame è molto degradata come si evidenzia anche dalle foto; la pubblica illuminazione non è efficiente, inoltre molti pali non sono funzionanti e altri sono addirittura abbattuti. Il manto di asfalto è di gran lunga dissestato con molti punti su di esso caratterizzati dalla presenza di buche e fessurazioni anche di larga ampiezza la percorrenza in auto risulta essere lenta molto complessa e difficoltosa per la gravità del dissesto causato principalmente dalla presenza di alberi di grosse dimensioni proprio in prossimità di essa ma anche dalla mancata manutenzione che nel corso degli anni ha aggravato il tutto. La segnaletica sia quella orizzontale che verticale è assente o non leggibile.

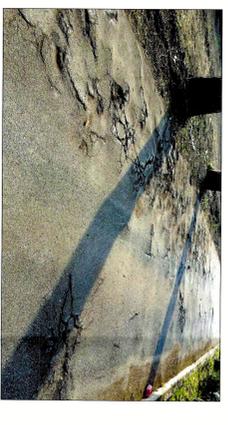
Foto 3

**Depressioni e ondulazioni (depressions and corrugations)** - (foto 3-14-16)

**Cause:** carico eccessivo e differenza di temperatura - **grado di severità:** Alto  
**Descrizione:** si presentano con una successione di avvallamenti. Gli innalzamenti sono perpendicolari alla direzione del traffico.

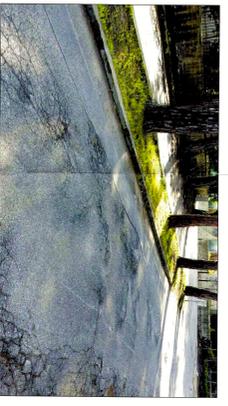
Foto 4

**Fessurazione a ragnatela o a pelle di coccodrillo (alligator cracking)** - (foto 4-5-12)

**Cause:** carico eccessivo - **grado di severità:** Alto  
**Descrizione:** si presentano nelle zone soggette a carico di traffico ripetuto, si origina alla base dello strato binder dove la tensio-deformazione di trazione è maggiore. Le fessure si propagano in superficie formando segni polidirezionali ed angoli acuti ben definiti e frastagliati ai bordi.

**Fessurazioni longitudinali e trasversali (longitudinal and transverse cracking)** - (foto 4-7-14)

**Cause:** costruzione errata - **grado di severità:** Medio  
**Descrizione:** si presentano parallele alla linea centrale della carreggiata quindi pressoché dislocate rispetto al rotolamento delle ruote. Spesso hanno uno spessore superiore ai 50 mm. Sono causate da difetti di costruzione e ritiro del conglomerato bituminoso.

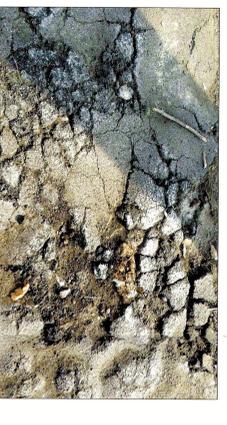
Foto 5

**Buche (potholes)** - (foto 5-6-8-9)

**Cause:** traffico eccessivo e difetti di costruzione - **grado di severità:** Alto  
**Descrizione:** depressioni localizzate di diametro inferiore ad un metro, i bordi sono netti e spigolosi. Il loro scavo è accelerato dalla presenza d'acqua che può ristagnare all'interno. Si vengono a formare a causa del traffico veicolare eccessivo soprattutto in presenza di punti deboli nei substrati, tendono ad ampliare nel tempo il loro diametro.

**Scagliatura della superficie (ravelling)** - (foto 5-8-12)

**Cause:** scarsa qualità dell'aggregato - **grado di severità:** Medio-Alto  
**Descrizione:** il deterioramento è dovuto all'usura della superficie con perdita di materiale bituminoso e conseguente liberazione dell'aggregato. Si presenta con aspetto ruvido e butterato con una netta quantità di inerte esportato.

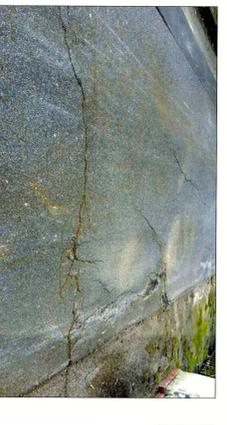
Foto 7

**Fessurazioni di bordo (edge cracking)** - (foto 2-7-14)

**Cause:** differenze di temperatura - **grado di severità:** Medio-Alto  
**Descrizione:** interessano la striscia esterna di pavimentazione di forma abbastanza ricurva. Vengono causate dai fenomeni di freddo e caldo a distanza di poco tempo, si presentano con perdita del materiale su oltre il 15% della larghezza della strada.

**Usura e Levigatura: (polished)** - (foto 7-10-13)

**Cause:** traffico eccessivo - **grado di severità:** Medio-Alto  
**Descrizione:** il fenomeno è causato dalle ripetute applicazioni dei carichi di traffico che rendono l'aggregato liscio in superficie diminuendo l'aderenza con gli pneumatici.

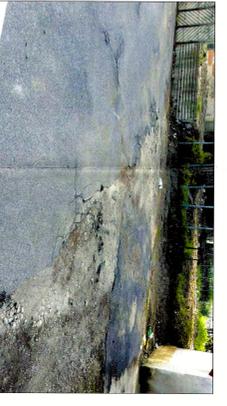
Foto 8

**Rappezzi: (patching - utility cut patching)** - (foto 8-10)

**Cause:** - **grado di severità:** Medio  
**Descrizione:** si tratta di riparazione del piano variabile effettuate tramite sostituzione della pavimentazione esistente, spesso si sciolgono formando fessurazioni che in presenza di infiltrazioni di acqua tale fenomeno tende ad aggravarsi. Se il rappezzo è ben posizionato è considerato un difetto di minore importanza.
