PROGETTO DEFINITIVO/ESECUTIVO PER I LAVORI DI
 RIQUALIFICAZIONE URBANA DI ALCUNE STRADE COMUNALI

STATO DI FATTO:
VIALE TRONTO
 - Planimetria - scala 1:500
 - Breve descrizione dello stato di fatto
 - Analisi del degrado
 - Dossier fotografico

Viale Tronto - Lunghezza: 400m - Larghezza variabile tra 5 m e 5,5m

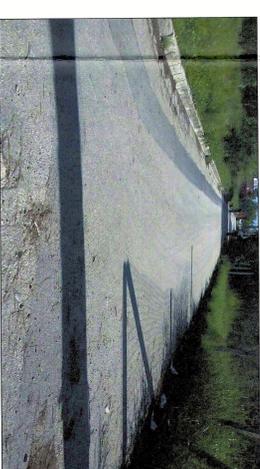
Foto 1

Depressioni e ondulazioni (depressions and corrugations) - (foto 1-8)

Cause: carico eccessivo e differenza di temperatura - **grado di severità:** Media

Descrizione: si presentano con una successione di avvallamenti. Gli innalzamenti sono perpendicolari alla direzione del traffico.

Usura - Levigatura: (polished) - (foto 1-2)

Cause: traffico eccessivo - **grado di severità:** Medio-Basso

Descrizione: il fenomeno è causato dalle ripetute applicazioni dei carichi di traffico che rendono l'aggregato liscio in superficie diminuendo l'aderenza con gli pneumatici.

Rappezzi: (patching- utility cut patching) - (foto 1-2-3)

Cause: - **grado di severità:** Medio-Basso

Descrizione: si tratta di riparazione del piano variabile effettuate tramite sostituzione della pavimentazione esistente, spesso si scollano formando fessurazioni che in presenza di infiltrazioni di acqua tale fenomeno tende ad aggravarsi. Se il rappezzo è ben posizionato è considerato un difetto di minore importanza.

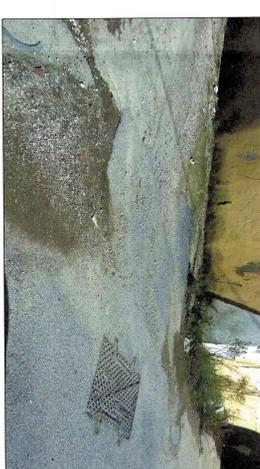
Foto 6

Buche: (potholes) - (foto 5-6-8)

Cause: traffico eccessivo e difetti di costruzione - **grado di severità:** Medio-Alto

Descrizione: depressioni localizzate di diametro inferiore ad un metro, i bordi sono netti e spigolosi. Il loro scavo è accelerato dalla presenza di acqua che può ristagnare all'interno. Si vengono a formare a causa del traffico veicolare eccessivo soprattutto in presenza di punti deboli nei substrati, tendono ad ampliare nel tempo il loro diametro.

Scagliatura della superficie (ravelling) - (foto 6-7-8)

Cause: scarsa qualità dell'aggregato - **grado di severità:** Alto

Descrizione: il deterioramento è dovuto all'usura della superficie con perdita di materiale bituminoso e conseguente liberazione dell'aggregato. Si presenta con aspetto ruvido e butterato con una netta quantità di inerte asportato.

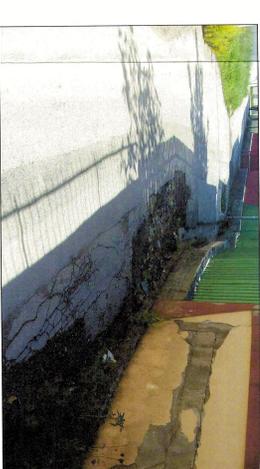
Foto 4

Fessurazione a ragnatela o a pelle di coccodrillo (alligator cracking) - (foto 4)

Cause: Carico eccessivo - **grado di severità:** Basso

Descrizione: si presentano nelle zone soggette a carico di traffico ripetuto, si origina alla base dello strato binder dove la tenso-deformazione di trazione è maggiore. Le fessure si propagano in superficie formando segni poliedrici ad angoli acuti ben definiti e frastagliati ai bordi.

Fessurazioni di bordo (edge cracking) - (foto 4-5-9)

Cause: differenze di temperature - **grado di severità:** Basso

Descrizione: interessano la striscia esterna di pavimentazione di forma abbastanza ricurva. Vengono causate dai fenomeni di freddo e caldo a distanza di poco tempo, si presentano con perdita del materiale su oltre il 15% della lunghezza della strada.
