COMUNE DI CASTEL VOLTURNO  
Provincia di CASERTA  
UFFICIO PROTOCOLLO

PROGETTO DEFINITIVO/ESECUTIVO PER I LAVORI DI  
RIQUALIFICAZIONE URBANA DI ALCUNE STRADE COMUNALI

COMUNE DI CASTEL VOLTURNO (CE)

Relazione Tecnica

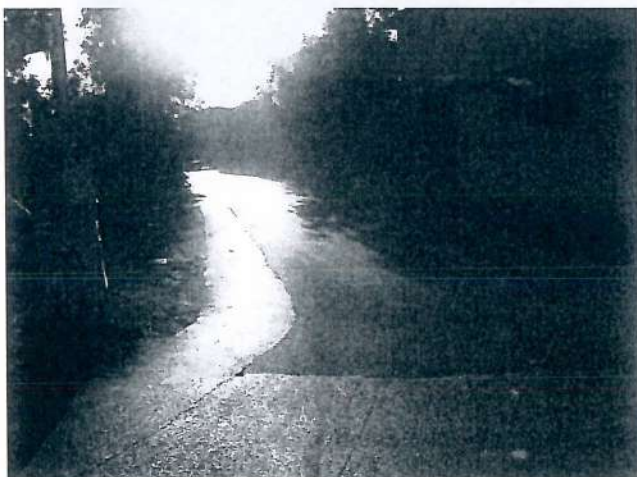
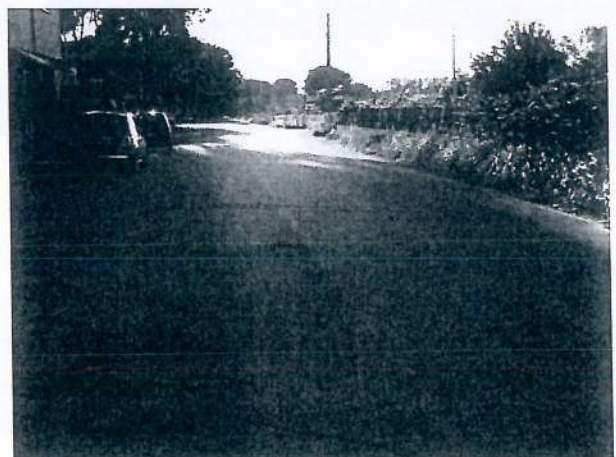
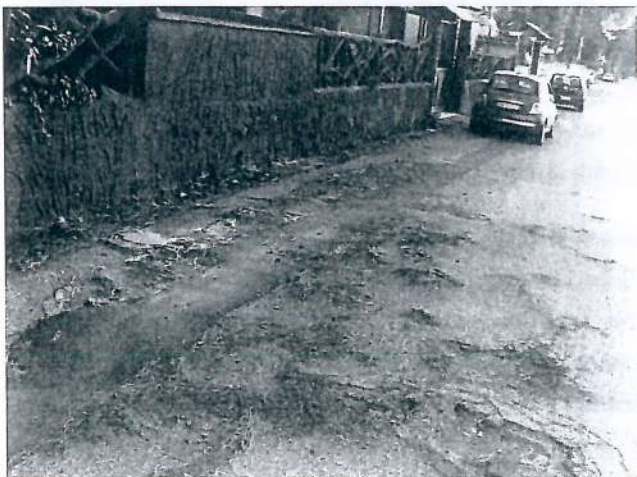
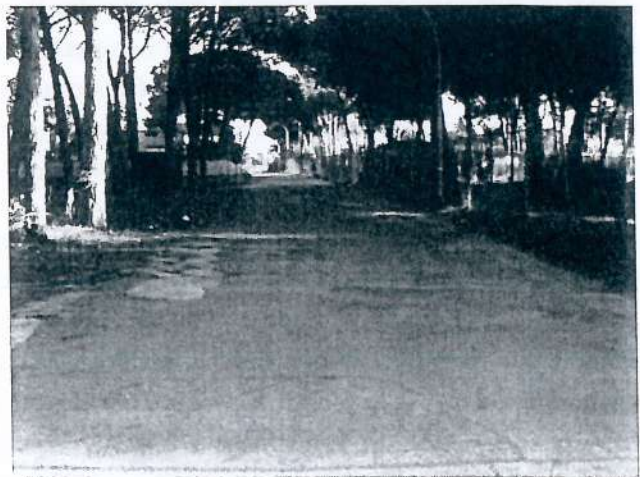
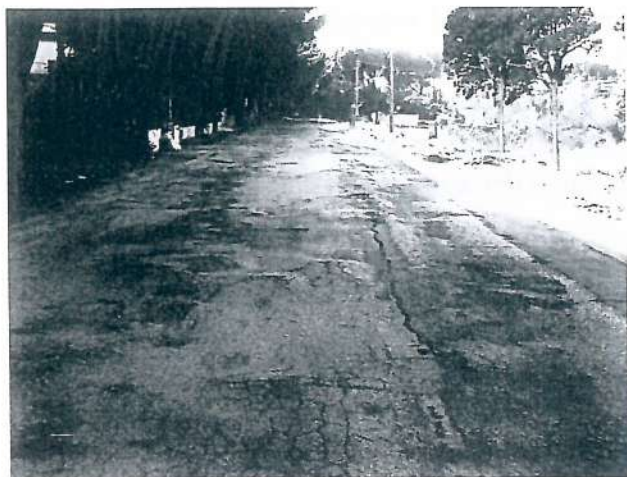
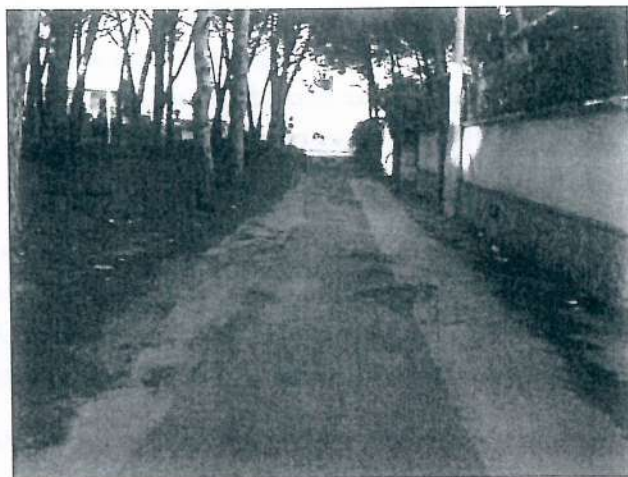
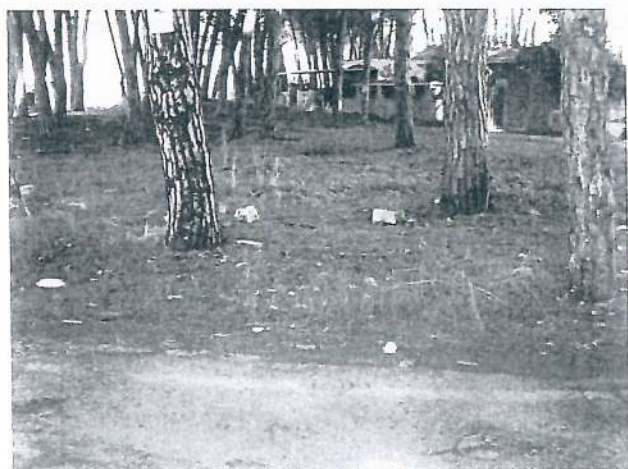
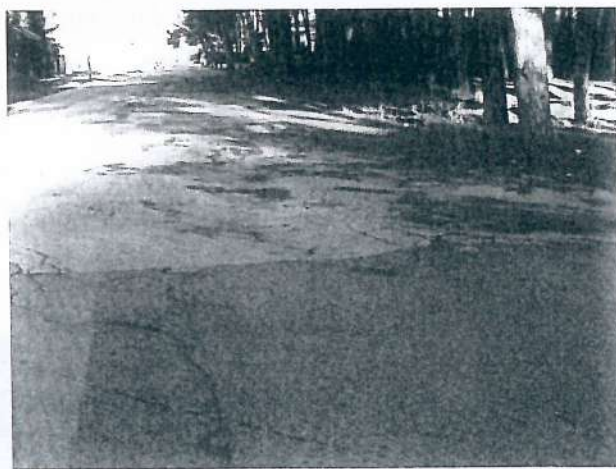
Dalle foto si evince una situazione di degrado ambientale e abbandono degli arbusti presenti in zona, i rami degli stessi privi di cura diventati eccessivamente lunghi e pesanti potrebbero cadere da un momento all'altro aggravando ulteriormente una situazione già critica, dove un intervento di riqualificazione urbana risulta essere di immediata urgenza

La deformazione stradale oltre a rappresentare un danno ambientale è causa di sinistri stradali e infortuni ai pedoni che percorrono l'arteria, questo è motivo di discordie e accese discussioni con i responsabili del comune, i quali sono costretti a risarcire economicamente i danni aggravando ulteriormente il bilancio finanziario dell'ente.

Arteria stradale di collegamento tra la S.S Domitiana e Viale Lenin di Baia Verde. Nella strada riscontriamo un forte degrado, il manto di asfalto è ricco di ammaloramenti. In esso riscontriamo la presenza di:

- Disgregazione;
- Buche;
- Fessurazioni;

Il tutto è causato non solo da una mancata manutenzione che nel corso del tempo ha favorito l'emergere del degrado, ma soprattutto dalla presenza di grossi alberi situati in prossimità dell'arteria. Le radici di questi infiltrandosi negli strati sottostanti della via hanno originato lo stato di dissesto attuale in cui versa la strada, stato che impedisce la regolare percorrenza automobilistica e pedonale arrecando danni a cose e persone.

- Taglio degli arbusti ove necessario ed eliminazione delle radici;
- Taglio degli arbusti ove necessario ed eliminazione delle radici causa di gran parte del dissesto;
- Rimozione dei pali della luce obsoleti;
- Fresatura dell'intera strada;
- Scavo di sbancamento nei tratti di strada maggiormente interessati dal dissesto e degrado causa di gran parte del dissesto;
- Rimozione dei pali della luce obsoleti;
- Fresatura dell'intera strada;
- Scavo di sbancamento nei tratti di strada maggiormente interessati dal dissesto e degrado;
- Realizzazione dei cordoli in cemento armato ove previsti;
- Realizzazione della strada e pista ciclabile come da progetto;
- Posa in opera del nuovo impianto di illuminazione e
- Pali di nuova generazione a LED;
- Posa in opera della segnaletica sia orizzontale che verticale;

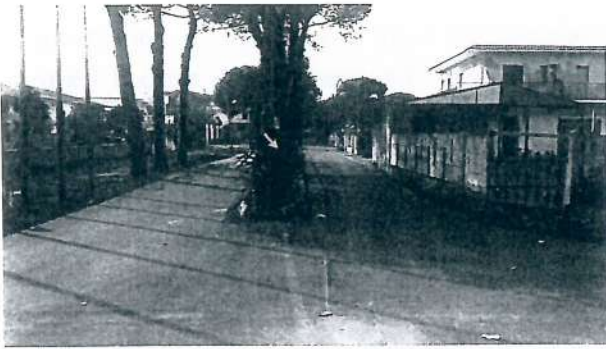
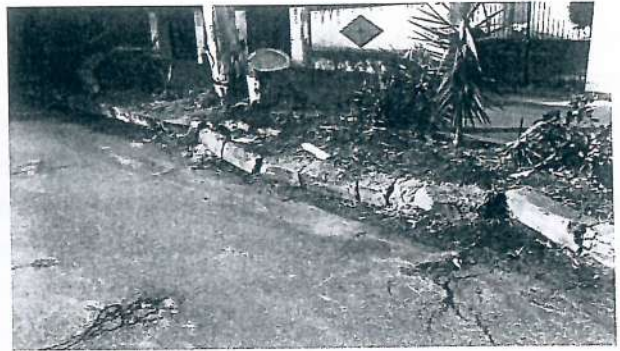
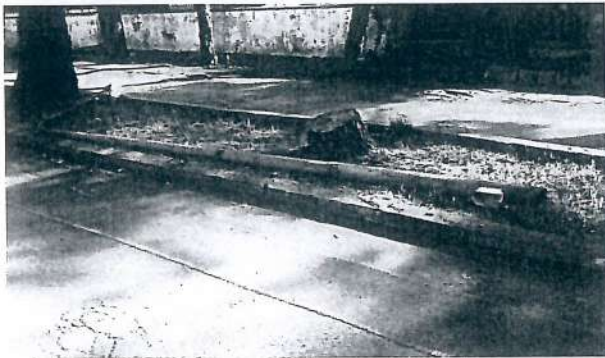
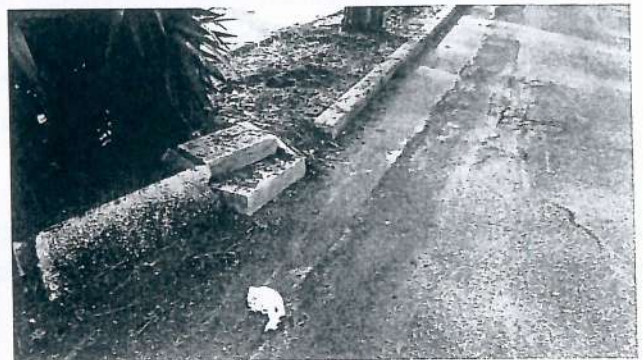
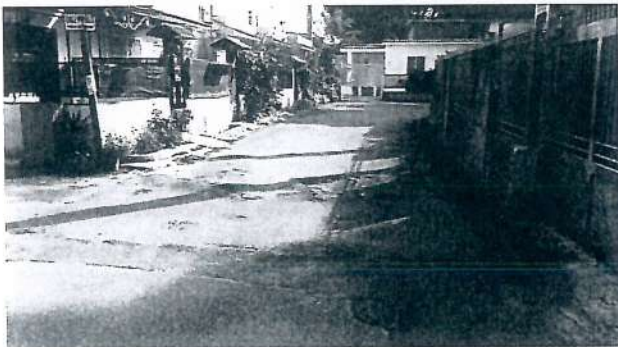
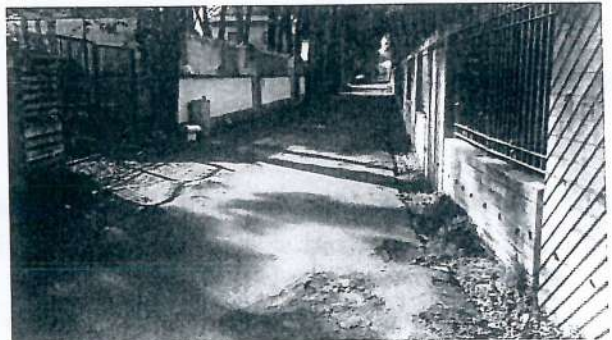
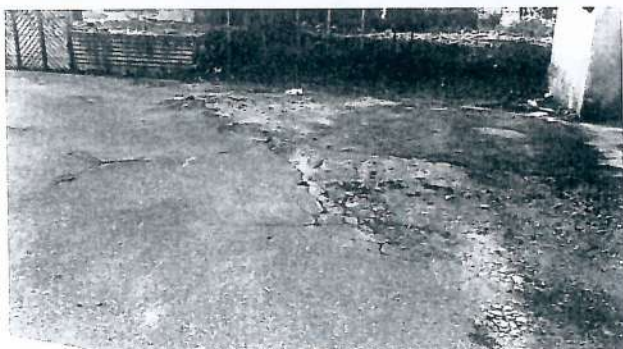
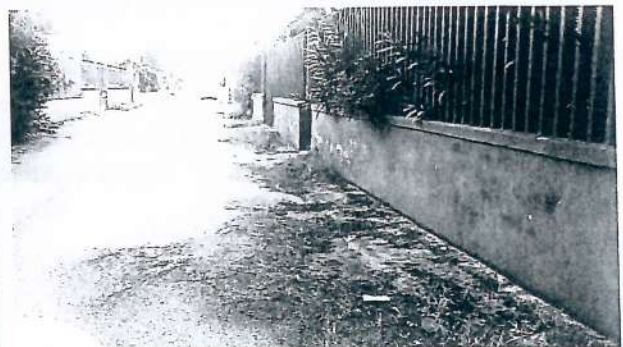
- Buche;
- Fessurazioni di larga ampiezza;

La percorrenza in auto risulta essere lenta, molto complessa e difficoltosa per la gravità del degrado riscontrato.

La pubblica illuminazione non è efficiente, molti pali sono obsoleti e altri addirittura abbattuti con punti luce mal funzionanti.

Ulteriore causa di incremento del dissesto è la mancata manutenzione nel corso degli anni contribuendo anche al degrado della segnaletica sia orizzontale che verticale poco leggibile o addirittura assente.

Dai rilievi eseguiti si è deciso di intervenire con una progettazione volta a migliorare la condizione esistente e la percorribilità della strada con interventi definitivi quali sbancamento su tutto il tratto stradale, con eliminazione del cordolo spartitraffico posto all'inizio dell'arteria e abbattimento di diversi alberi posizionati in prossimità di essa, le cui radici sono causa principale del dissesto riscontrato, in aggiunta la mancata manutenzione. La via in esame verrà realizzata con materiali e spessori indicati nella sezione presente nei grafici allegati. Nel tratto iniziale della strada verrà riproposto un nuovo spartitraffico, con piante e fuori con la posa in opera di un nuovo cordolo di marmo. Lateralmente alla strada verranno realizzate le cunette e posizionati pozzetti sifonati e griglie per il defluire delle acque piovane nella fognatura a realizzarsi nei tratti indicati nel progetto. I pali attuali saranno sostituiti con quelli di moderna tecnologia a risparmio energetico. Ultimata la fase di posizionamento del tappetino d'usura, si provvederà al posizionamento della segnaletica orizzontale e verticale. Durante l'esecuzione dei lavori eventuale presenza di chiusini, griglie e quanto altro saranno adeguati e portati alla stessa quota del nuovo tappetino stradale.

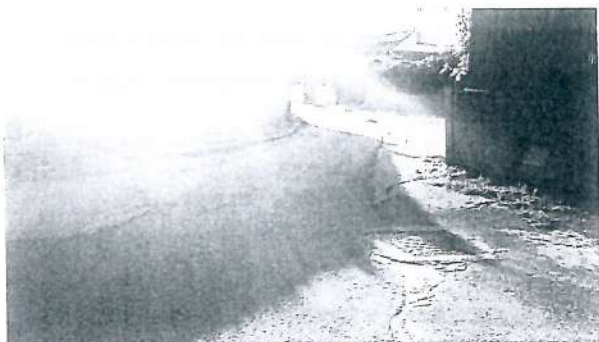
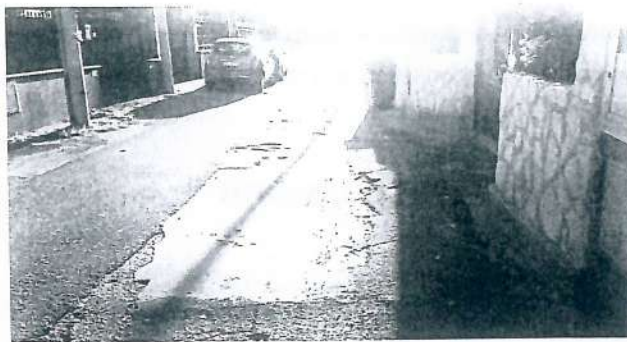
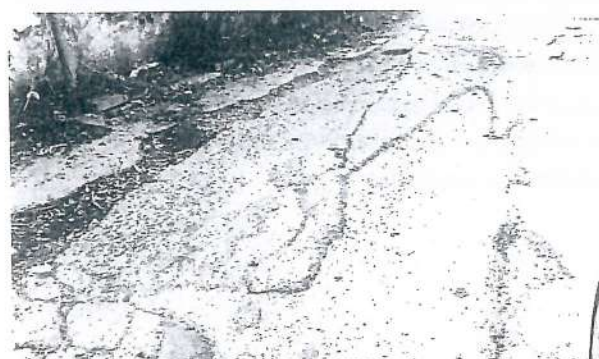
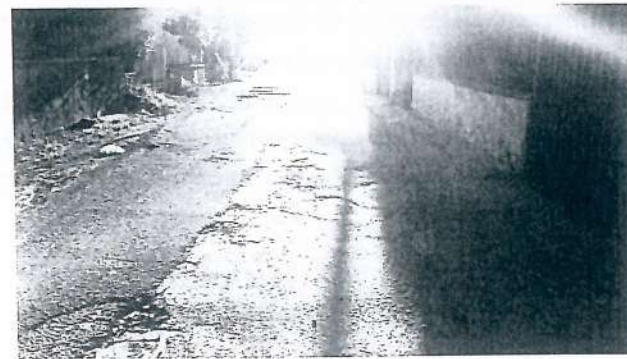
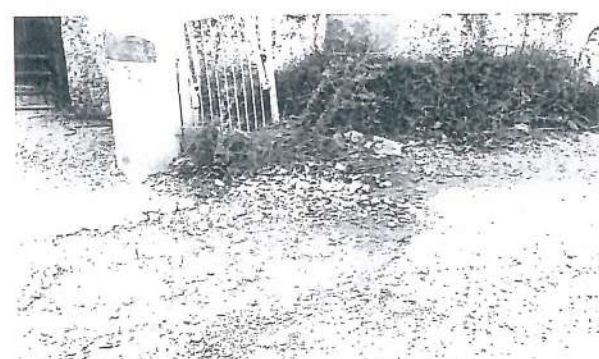
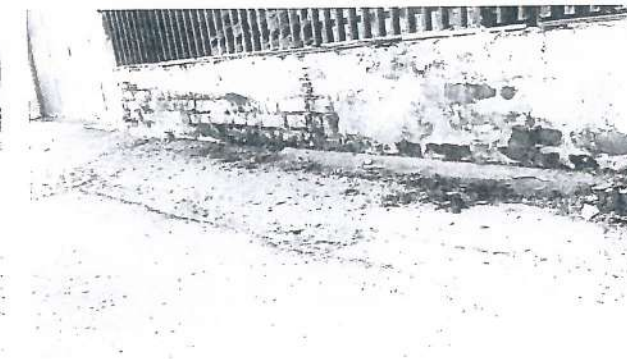
La strada è Situata in località "Baia Verde". Da qui si raggiunge il Parco Naturale "Oasi dei Variconi". E' una via di accesso alle residenze caratterizzata da un degrado molto forte. Come si evince dalle foto il manto stradale è gravemente dissestato con buche ampie, fessurazioni e rigonfiamenti che alterano il modo di percorrerla, con difficoltà anche dai parte dei pedoni che intendono attraversarla a piedi. Gli strati sottostanti al tappetino d'usura sono di scarsa qualità e di spessore non consono al rispetto delle normative vigenti. All'imbrunire del giorno il grado di difficoltà lievita, causa fatiscenza pubblica illuminazione. Molti pali sono non funzionanti, arrugginiti e di quelli funzionanti il fascio di luce emesso risulta essere insufficiente a garantire un'adeguata illuminazione. La segnaletica orizzontale che verticale è pressoché assente. La pubblica fognatura risulta essere insufficiente per portata d'acqua e numero di utenza.

Da una prima analisi dello stato di fatto si procederà con soluzioni progettuali volte a migliorare il tenore di vita e di tranquillità degli utenti che percorrono questa strada. I lavori saranno realizzati mediante lo scavo di sbancamento della strada per asportare tutti gli strati esistenti. La tubatura fognaria esistente sarà sostituita con una di dimensioni maggiori. L'arteria sarà realizzata come da sezione nei grafici allegati dalla massicciata al tappetino d'usura. La struttura della strada sarà a "schiena d'asino" con in ambo i lati le zanelle e pozzetti sifonati coperti dalle griglie posti ad una distanza di 25 m l'una dall'altra, come anche i pozzetti d'ispezione a centro della carreggiata. Nel tratto finale della strada verrà realizzata una rotatoria in uno spiazzale rivestita da ciottoli bianchi di fiume e adornata centralmente da verde e piante. Durante l'esecuzione dei lavori eventuale presenza di chiusini, griglie e quanto altro saranno adeguati e portati alla stessa quota del nuovo tappetino stradale. La sostituzione dei pali della pubblica illuminazione con la messa a punto della nuova segnaletica ultimeranno i lavori.

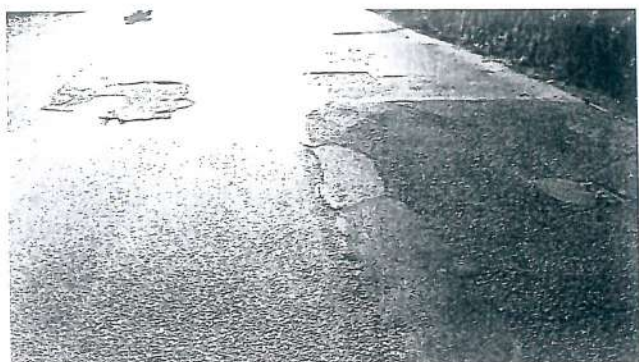
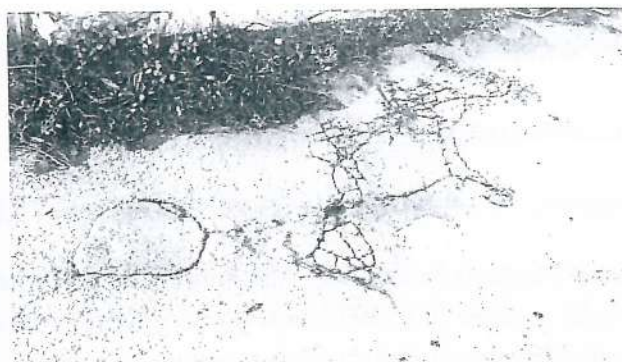
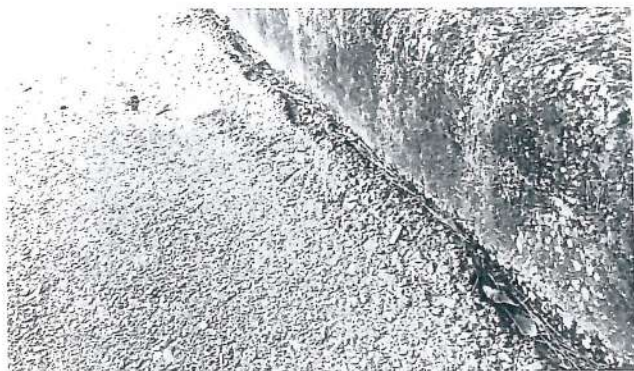
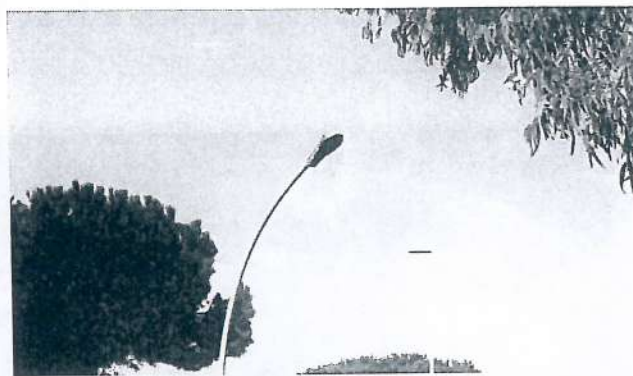
E' un' arteria di accesso al centro storico del paese e parallela alla S.S. Domitiana, la velocità di percorrenza è al quanto bassa. La via in esame è mediamente degradata come si evidenzia dalle foto. La pubblica illuminazione non è efficiente e in alcuni pali manca il corpo illuminante.

La segnaletica orizzontale che verticale è quasi assente causando il non rispetto delle regole della circolazione da parte degli automobilisti.

Dallo studio effettuato in Via San Rocco è emerso un grado di degrado medio.

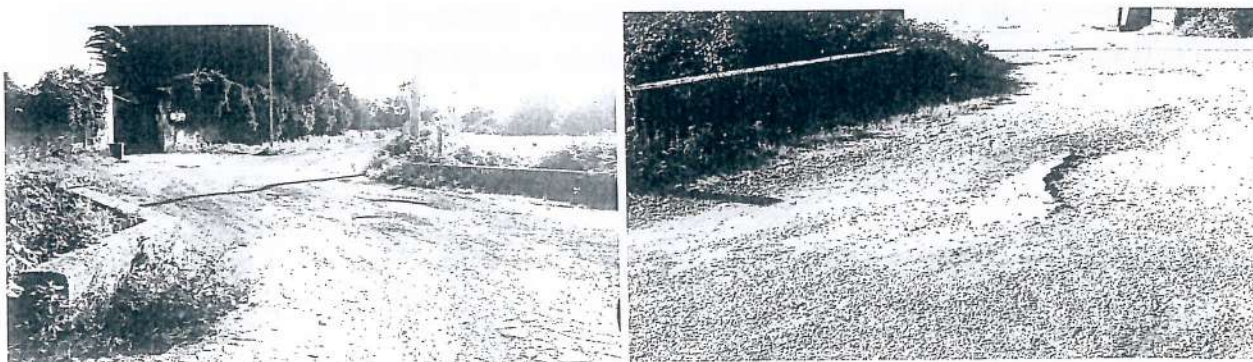
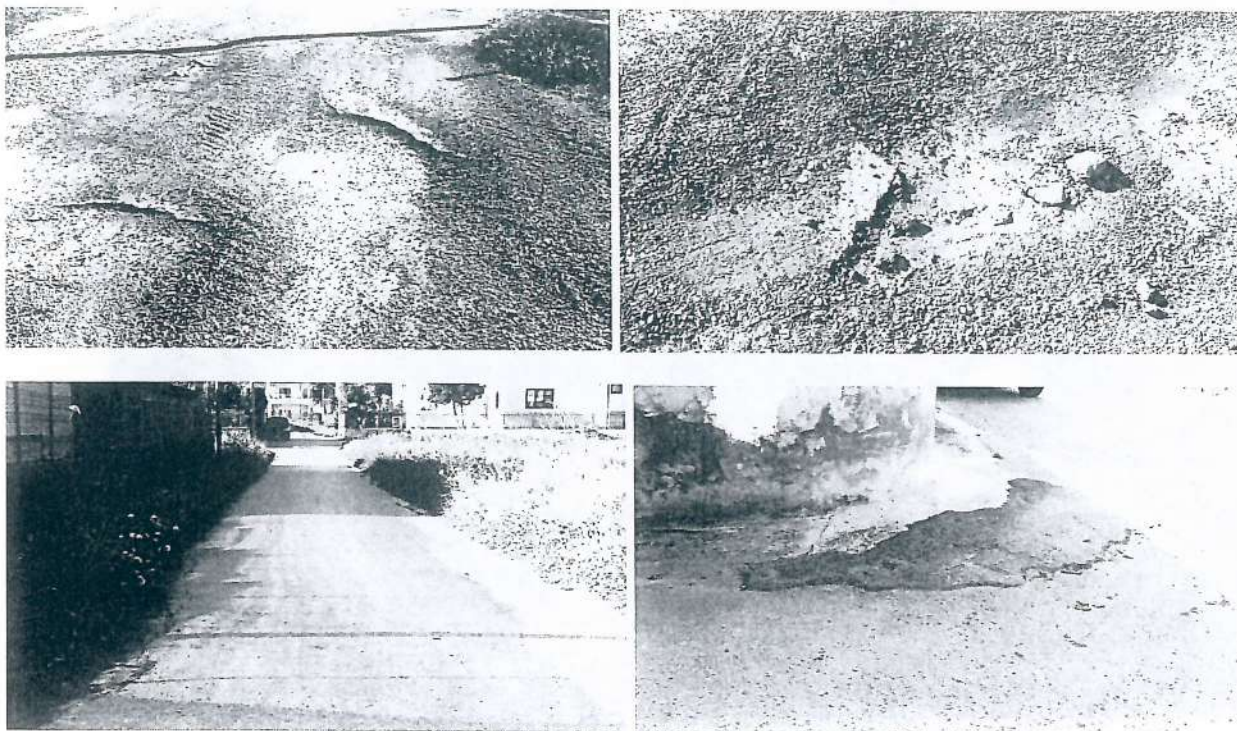
Le arterie in esame sono situate non distanti dal cimitero comunale vecchio, dalla scuola elementare e dall'istituto professionale per alberghiero. Sono strade locali di accesso alle residenze, quindi la velocità di percorrenza è molto bassa. La vie oggetto di studio sono mediamente degradate come si evidenzia dalle foto; la pubblica illuminazione non è efficiente, molti pali non sono funzionanti e presentano una superficie ossidata con presenza di ruggine e dei punti luce insufficienti per illuminare adeguatamente il percorso. Il manto di asfalto è usurato con dei punti localizzati con buche e fessurazioni, la segnaletica orizzontale è illeggibile quella verticale è inesistente.

Dai dati rilevati in via I traversa parchetti San Rocco si è riscontrato l'assenza di pubblica fognatura, la quale sarà realizzata durante l'esecuzione dei lavori con pozzetti di ispezione e chiusini collocati alla stessa quota del nuovo tappetino stradale. Lateralmente alla strada saranno inserite le cunette per convogliare le acque piovane in pozzetti sifonati posti ogni 25,00 m attraverso le griglie.

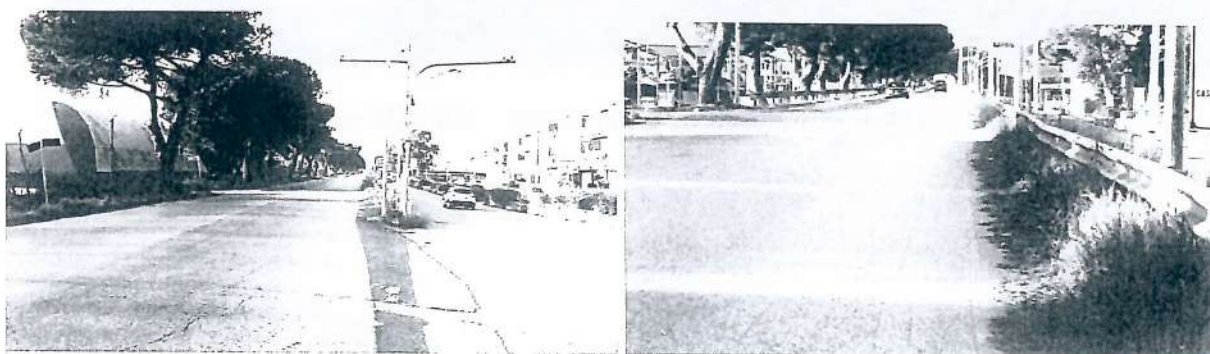
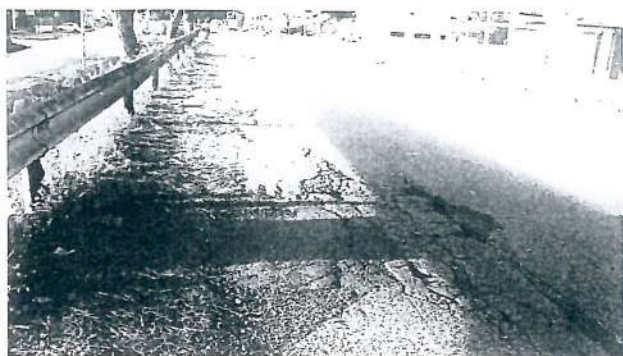
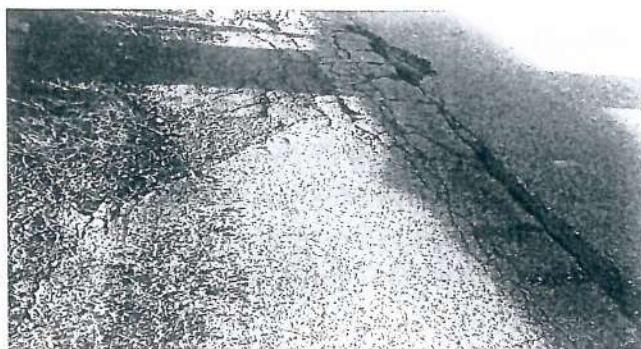
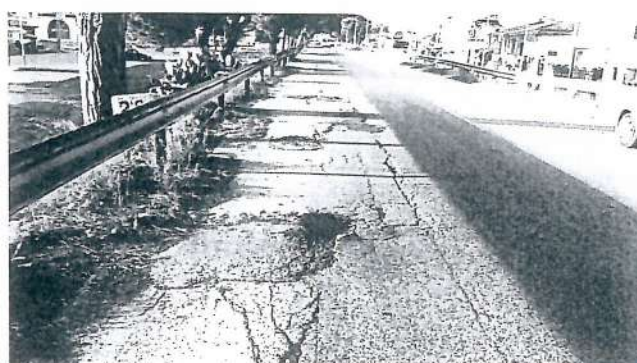
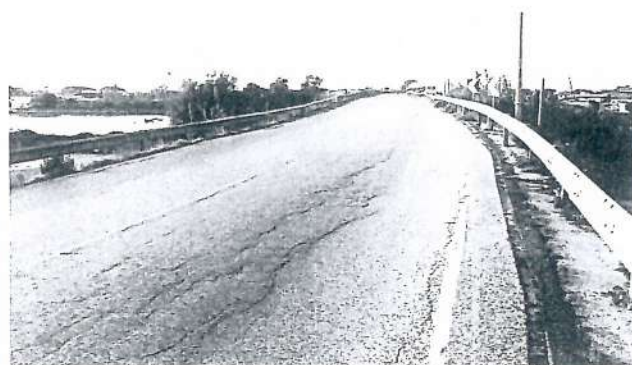
Il tratto della Domitiana oggetto di studio è il ponte e la rampa a sinistra del fiume Volturno. E' un tratto di collegamento delle sponde sinistra e destra del Volturno. E' caratterizzato da diversi ammaloramenti come si evince dalle foto, tra cui riscontriamo fessurazioni, buche e dissesti dovuti soprattutto alla presenza di grossi arbusti in prossimità della strada. Le radici di questi ultimi penetrando negli strati della via, provocano dissesto.

I pali della pubblica illuminazione non sono sufficienti ad illuminare correttamente l'intera sede stradale. La segnaletica orizzontale a causa dell'usura e della levigatura della strada non è leggibile.

La fase di studio dello stato di fatto del tratto di Domitiana ha previsto una risoluzione degli ammaloramenti evidenziati mediante una fresatura acuita del manto di asfalto esistente di almeno 5 cm , il quale risulta usurato e degradato in più punti come mostrano le foto. Successivamente verrà posato in opera il nuovo manto di asfalto di 3 cm e adeguamento con posizione in quota dei tombini e delle griglie esistenti. Saranno sostituiti i pali della luce con un nuovo modello di moderna generazione a risparmio energetico. L'installazione sarà eseguita dalla fase di verniciatura con prodotti adatti alle zone marine per ostacolare il fenomeno della ruggine. I lavori saranno potati a termine con la messa a punto della nuova segnaletica sia orizzontale che verticale.

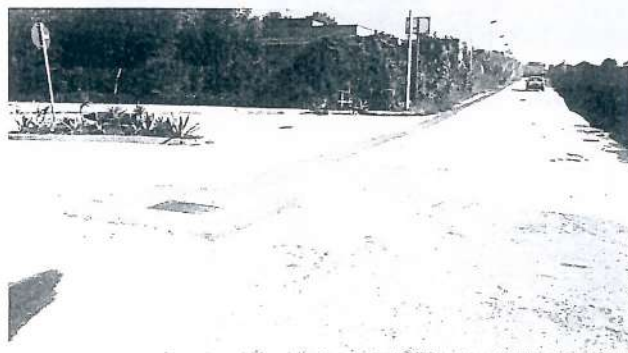
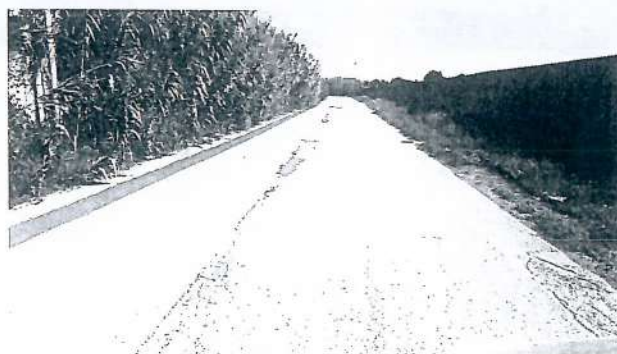
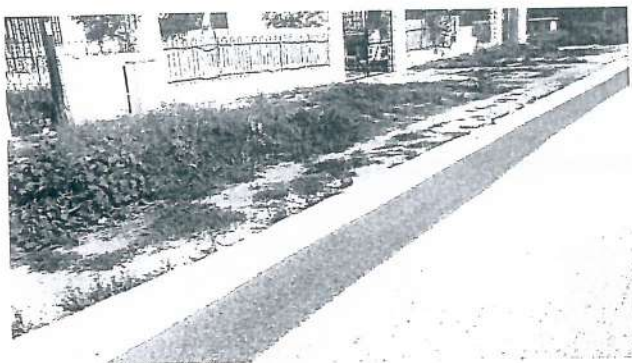
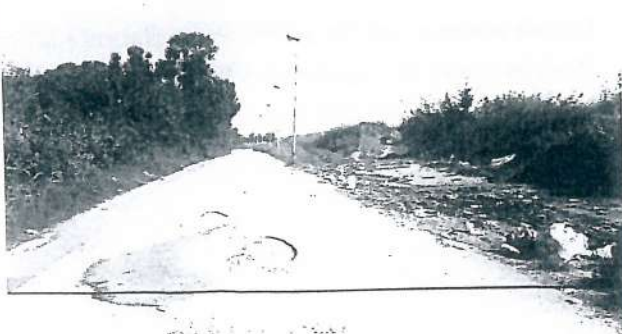
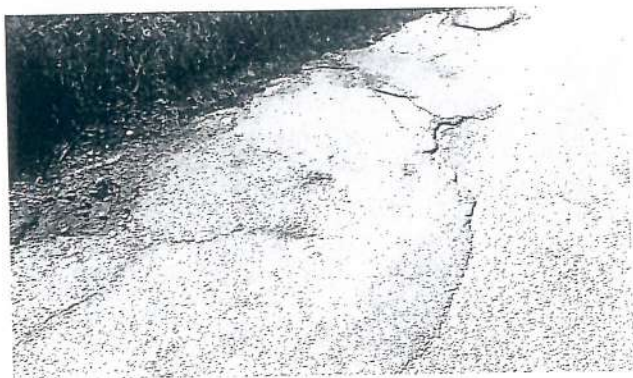
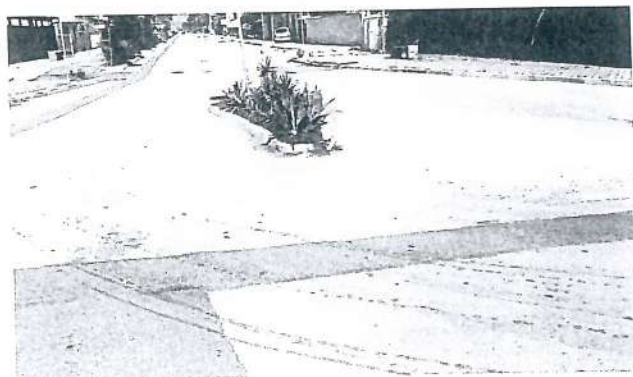
Situata in località "Destra Volturno" è un'arteria di collegamento tra la S.S. Domitiana e viale Michelangelo Buonarroti. La via in esame presenta un manto d'asfalto al quanto usurato con evidenti problemi in frenata degli automobilisti, inoltre c'è presenza di buche e disgregazione oltre a diverse fessure. Come si evidenzia anche dalle foto, la pubblica illuminazione non è efficiente, molti pali non sono funzionanti, con molti punti luce inefficienti per una corretta illuminazione, la segnaletica sia quella orizzontale che verticale è pressoché assente causando il non rispetto delle regole della circolazione da parte di chi la percorre. Il terreno adiacente alla strada è in uno stato di totale abbandono, a tal punto da diventare quasi una discarica a cielo aperto con presenza di molti rifiuti di qualsiasi genere causando disagi alla circolazione.

Dopo aver effettuato un sopralluogo e aver compiuto un'analisi dello stato di fatto di Via Donatello, si è portato alla luce uno stato di degrado di media intensità, ci sono in pochi punti localizzati delle piccole buche e delle fessurazioni, oltre a dei rappezzi eseguiti già da tempo. Nel corso degli anni l'usura della strada ha portato alla levigatura del manto stradale. Di conseguenza si interverrà mediante un intervento di recupero tramite la fresatura dello strato d'usura e successiva posa in opera del manto d'asfalto. L'usura del tappetino stradale ha fatto mergere anche una mancata segnaletica stradale orizzontale e insufficienza di quella verticale.

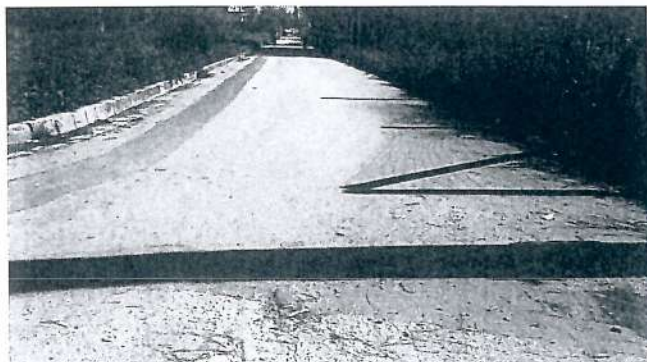
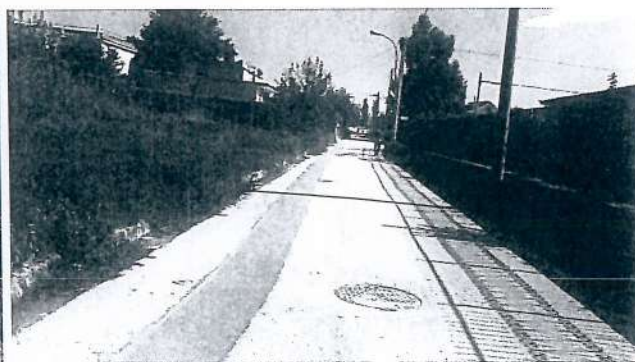
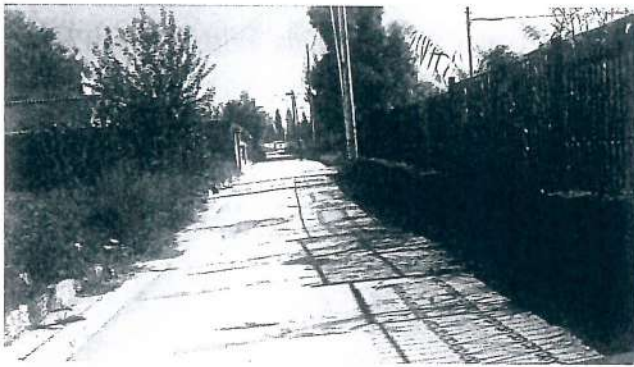
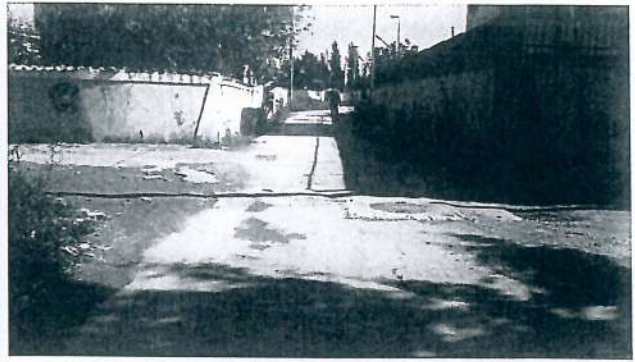
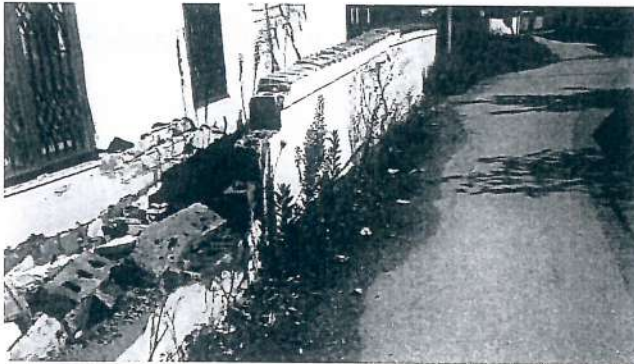
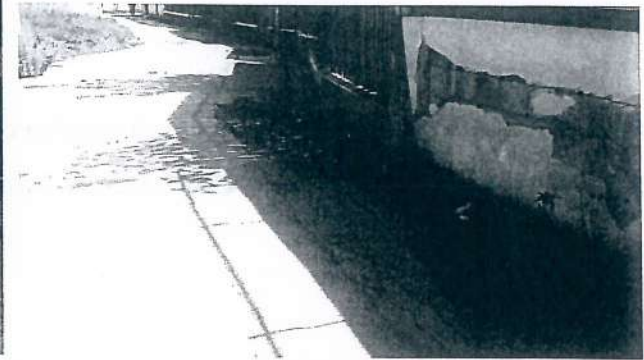
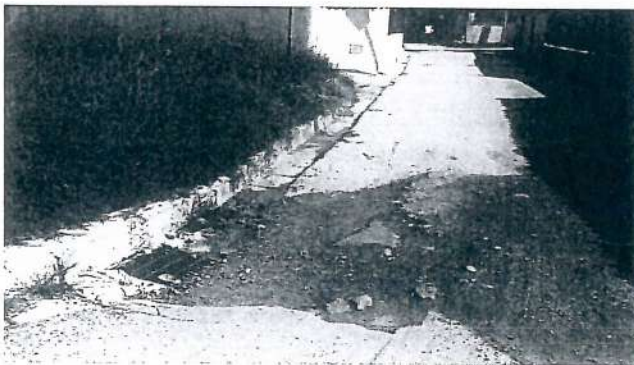
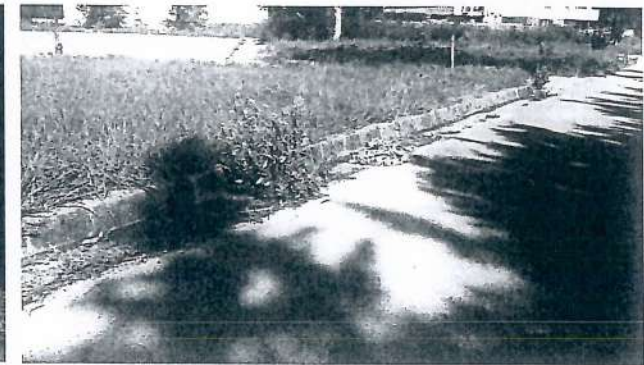
Situata in località "Destra Volturno" è un'arteria di accesso alle residenze non lontana dal fiume Volturno. In fondo alla strada troviamo i depuratori per il filtraggio dell'acqua. La via in esame è molto degradata come si evidenzia anche dalle foto, la pubblica illuminazione non è efficiente, molti pali non sono funzionanti, il manto di asfalto è usurato con dei punti localizzati molto dissestati con presenza di buche e fessurazioni sia orizzontali che verticali; ci sono anche diversi tombini posti in modo non corretto, dovuto alla vetustà e alla mancanza di manutenzione. La segnaletica sia orizzontale che verticale è pressoché assente causando disagi alla circolazione veicolare e mancate condizioni di sicurezza per quella pedonale.

In fase progettuale dopo aver preso visione dello stato di fatto di viale Tronto si è proposto un intervento risolutivo mediante una fresatura approfondita del manto di asfalto esistente il quale è usurato e degradato in più punti come si evince anche dalle foto. Successivamente verrà posato in opera il nuovo manto di asfalto di 3 cm e adeguamento con posizione in quota dei tombini e delle griglie esistenti. Saranno sostituiti i pali della luce con un nuovo modello di moderna generazione a risparmio energetico. L'installazione sarà eseguita dalla fase di verniciatura con prodotti adatti alle zone marine per ostacolare il fenomeno della corrosione della ruggine. I lavori saranno potati a termine con la messa a punto della nuova segnaletica sia orizzontale che verticale.
