Il viale Giuseppe Palizzi oggetto della riqualificazione urbana in esame è un arteria strategica per la città di Castel Volturno, in particolar modo per il turismo estivo in quanto collega la strada principale della città cioè la S.S Domitiana sia con l'area Radar (Ministero della Difesa) che con viale Lenin dal quale si accedono agli stabilimenti balneari nella zona di Baia Verde.

La progettazione individuata prevede non solo il recupero dell'intero viale Giuseppe Palizzi, mediante la fressatura e ove occorre lo sbancamento completo dell'intera stratigrafia che compone l'infrastruttura, soprattutto nei punti di maggiore dissesto, ma abbiamo studiato anche la realizzazione della pista ciclabile che costeggia l'intera strada, la realizzazione di un cordolo che la divide dalla via carrabile e la sostituzione dei pali di pubblica illuminazione ormai fatiscenti con altri di moderna costruzione ad alta efficienza energetica con tecnologia a LED.

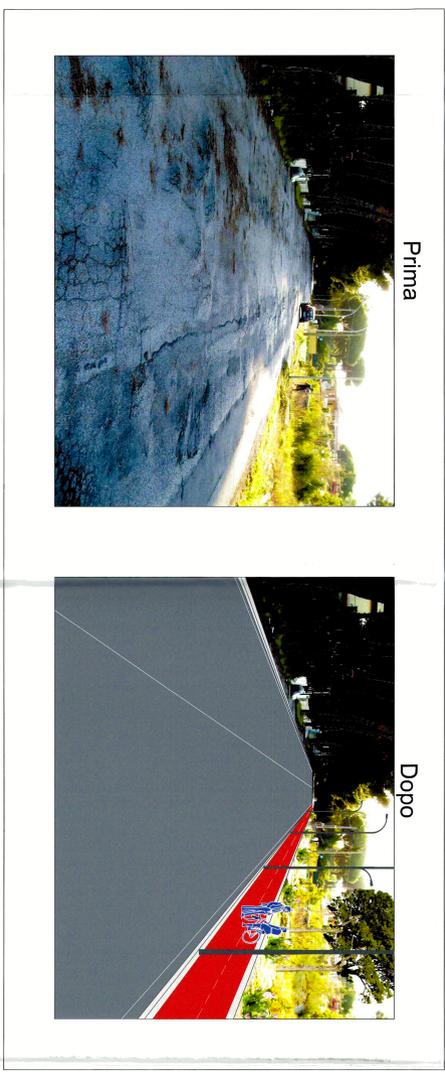
le condizioni del viale Giuseppe Palizzi continuano a preoccupare e non poco, questa è una strada molto importante del comune di Castel Volturno, dove si registrano episodi sempre più frequenti di dissesti stradali, buche e voragini di nuova e vecchia data, diminuendo il livello di sicurezza degli utenti che la percorrono. La presenza fitta di alberi di notevole dimensioni, la mancata manutenzione mediante potatura e cura degli stessi e le radici che penetrano sotto il manto stradale, sono causa dei danni che evincono dalle foto. Dalle foto si evince una situazione di degrado ambientale e abbandono degli arbusti presenti in zona, i rami degli stessi privi di cura diventati eccessivamente lunghi e pesanti potrebbero cadere da un momento all'altro aggravando ulteriormente una situazione già critica, dove un intervento di riqualificazione urbana risulta essere di immediata urgenza la deformazione stradale oltre a rappresentare un danno ambientale è causa di sinistri stradali e infortuni ai pedoni che percorrono l'arteria, questo è motivo di discordie e accese discussioni con i responsabili del comune, i quali sono costretti a risarcire economicamente i danni aggravando ulteriormente il bilancio finanziario dell'ente.

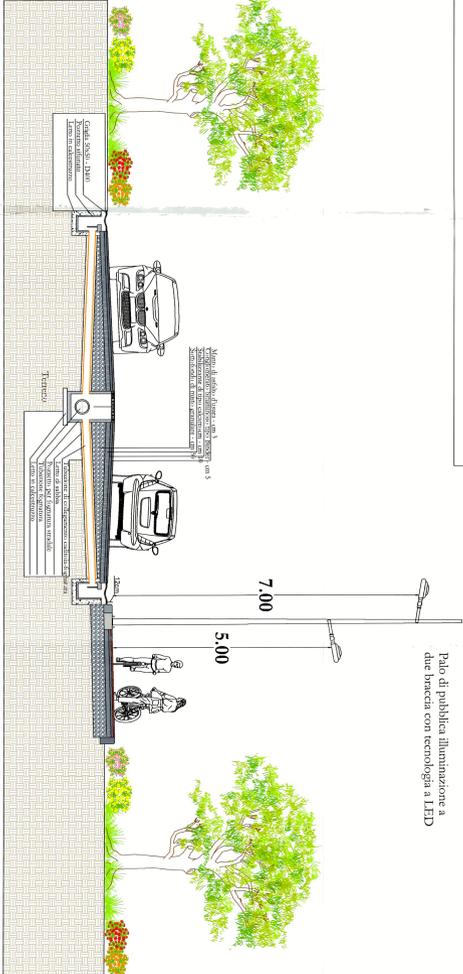
Polo di pubblica illuminazione a due braccia con tecnologia a LED
