COMUNE DI CASTEL VOLTURNO  
Provincia di Caserta

PROGETTO DEFINITIVO/ESECUTIVO PER I LAVORI DI  
RIQUALIFICAZIONE URBANA DI ALCUNE STRADE COMUNALI

STATO DI FATTO  
VIA CIMABUE

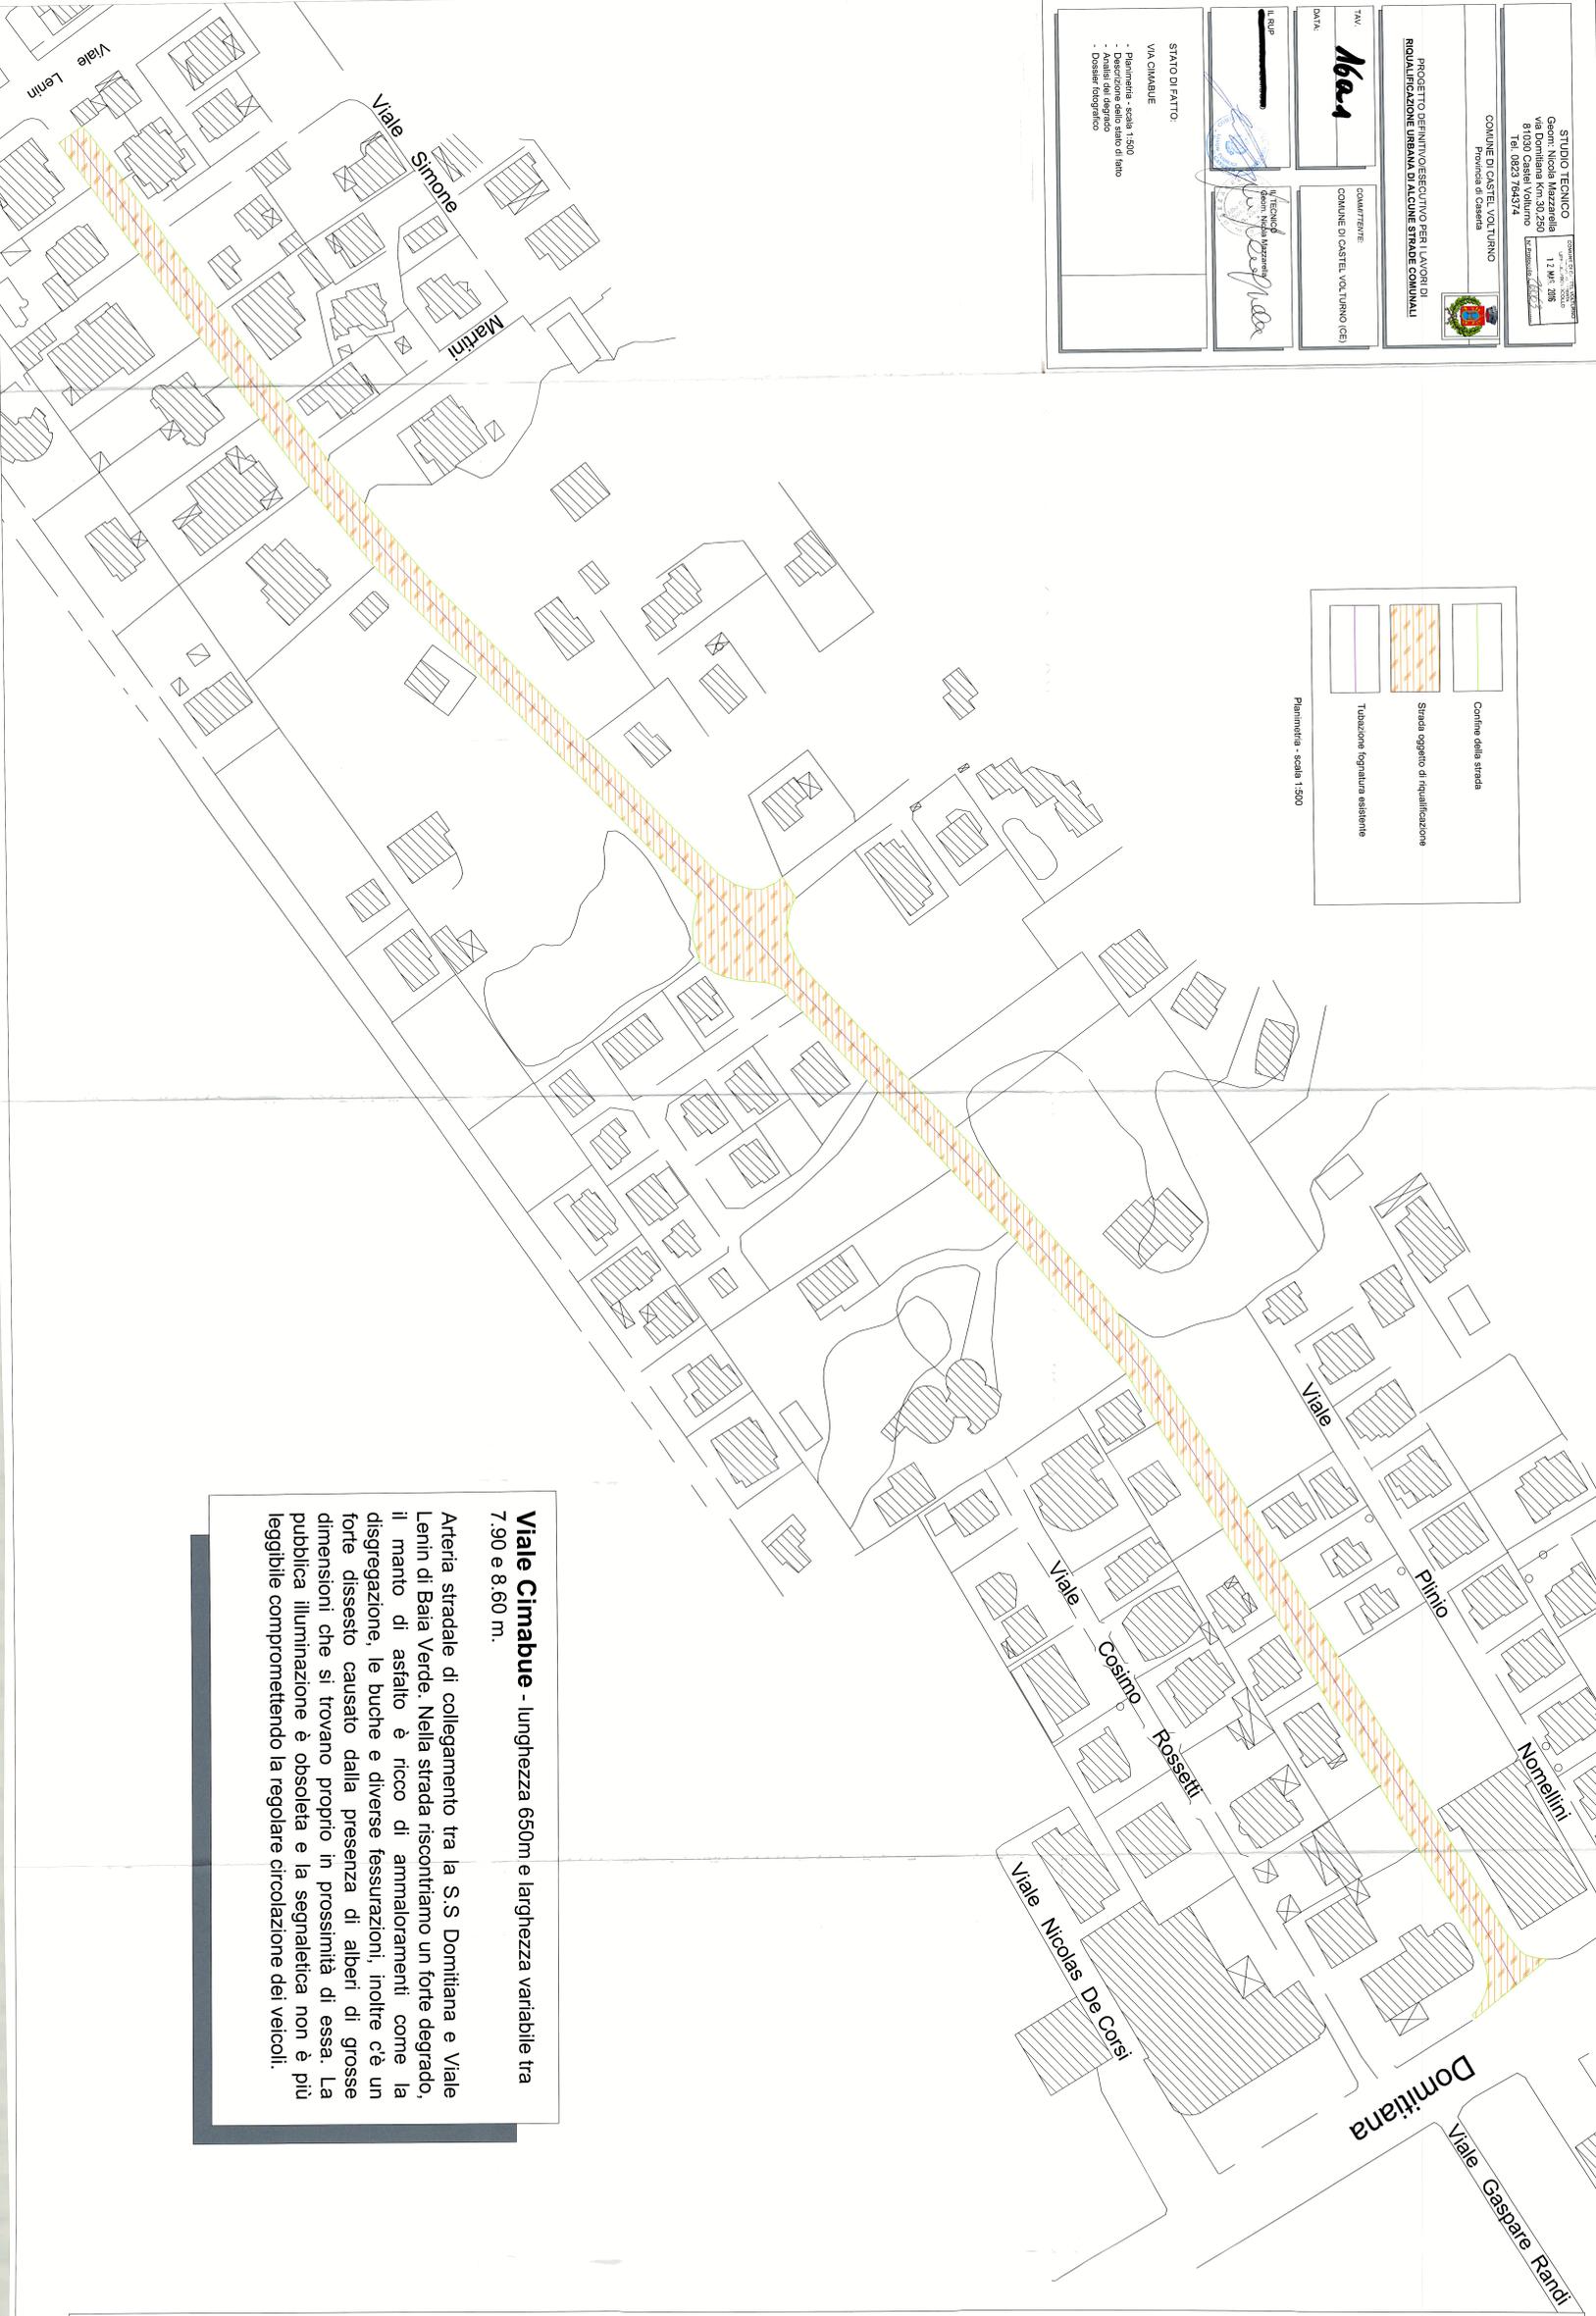
**Viale Cimabue** - lunghezza 650m e larghezza variabile tra 7,90 e 8,60 m.

Arteria stradale di collegamento tra la S.S. Domitiana e Viale Lenin di Baia Verde. Nella strada riscontriamo un forte degrado. Il manto di asfalto è ricco di ammattonamenti come la disgregazione, le buche e diverse fessurazioni, inoltre c'è un forte dissesto causato dalla presenza di alberi di grosse dimensioni che si trovano proprio in prossimità di essa. La pubblica illuminazione è obsoleta e la segnaletica non è più leggibile compromettendo la regolare circolazione dei veicoli.

**Fessurazione a ragnatela o a pelle di coccodrillo (alligator cracking)** - (foto 3)  
**Cause:** carico eccessivo - **grado di severità:** Basso  
**Descrizione:** si presentano nelle zone soggette a carico di traffico ripetuto, si origina alla base dello strato binder dove la tenso-deformazione di trazione è maggiore. Le fessure si propagano in superficie formando segni poliedrici ed angoli acuti ben definiti e frastagliati ai bordi.

**Fessurazioni di bordo (edge cracking)** - (foto 2-7)  
**Cause:** Differenze di temperature - **grado di severità:** Medio-Alto  
**Descrizione:** interessano la striscia esterna di pavimentazione di forma abbastanza ricurva. Vengono causate dai fenomeni di freddo e caldo a distanza di poco tempo, si presentano con perdita del materiale su oltre il 15% della lunghezza della strada.

**Fessurazioni longitudinali e trasversali (longitudinal and transverse cracking)** - (foto 5)  
**Cause:** Costruzione errata - **grado di severità:** Medio  
**Descrizione:** si presentano parallele alla linea centrale della carreggiata quindi pressoché dislocate rispetto al rotolamento delle ruote. Spesso hanno uno spessore superiore ai 50 mm. Sono causate da difetti di costruzione e ritiro del conglomerato bituminoso.

**Depressioni e ondulazioni ( depressions and corrugations)** - (foto 6-7)  
**Cause:** Carico eccessivo e differenza di temperatura - **grado di severità:** Alto  
**Descrizione:** si presentano con una successione di avvallamenti. Gli innalzamenti sono perpendicolari alla direzione del traffico.

**Buche (potholes)** - (foto 3-5-8-10)  
**Cause:** Traffico eccessivo e difetti di costruzione - **grado di severità:** Alto  
**Descrizione:** depressioni localizzate di diametro inferiore ad un metro, i bordi sono netti e spigolosi. Il loro scavo è accelerato dalla presenza d'acqua che può ristagnare all'interno. Si vengono a formare a causa del traffico veicolare eccessivo soprattutto in presenza di punti deboli nei substrati, tendono ad ampliare nel tempo il loro diametro.

**Usura - Levigatura (polished)** - (foto 4-8-11-12)  
**Cause:** Traffico eccessivo - **grado di severità:** Medio-Alto  
**Descrizione:** il fenomeno è causato dalle ripetute applicazioni dei carichi di traffico che rendono l'aggregato liscio in superficie diminuendo l'aderenza con gli pneumatici.

**Scogliatura della superficie (ravelling)** - (foto 4-5-7)  
**Cause:** Scarso qualità dell'aggregato - **grado di severità:** Alto  
**Descrizione:** il deterioramento è dovuto all'usura della superficie con perdita di materiale bituminoso e conseguente liberazione dell'aggregato. Si presenta con aspetto ruvido e butterato con una netta quantità di inerte asportato.

**Rappezzi (patching- utility cut patching)** - (foto 5-8-9-12)  
**Cause:** - **grado di severità:** Medio-Alto  
**Descrizione:** si tratta di riparazione del piano variabile effettuate tramite sostituzione della pavimentazione esistente, spesso si sciolano formando fessurazioni che in presenza di infiltrazioni di acqua tale fenomeno tende ad aggravarsi. Se il rappezzo è ben posizionato è considerato un difetto di minore importanza.
