**Viale Giorgione** - Lunghezza 790 m - Larghezza variabile tra 4,5 m e 5,5 m

La strada è situata all'altezza del km 30 della S.S. Domitiana collegando la stessa strada con viale Lanni. È un'arteria di accesso alle residenze, avendo inizialmente e solo per un tratto uno spartitraffico largo 1,90 m con al centro prato e piante. La via in esame è molto degradata come si evidenzia anche dalle foto; la pubblica illuminazione non è efficiente, inoltre molti pali non sono funzionanti e altri sono addirittura abbattuti. Il manto di asfalto è di gran lunga dissestato con molti punti su di esso caratterizzati dalla presenza di buche e fessurazioni anche di larga ampiezza la percorrenza in auto risulta essere lenta molto complessa e difficoltosa per la gravità del dissesto causato principalmente dalla presenza di alberi di grosse dimensioni proprio in prossimità di essa ma anche dalla mancata manutenzione che nel corso degli anni ha aggravato il tutto. La segnaletica sia quella orizzontale che verticale è assente o non leggibile.

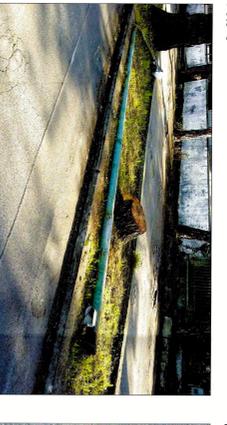
Foto 10

**Usura e Levigatura: (polished)** - (foto 7-10-13)

**Cause:** traffico eccessivo - **grado di severità:** Medio-Alto  
**Descrizione:** il fenomeno è causato dalle ripetute applicazioni dei carichi di traffico che rendono l'aggregato liscio in superficie diminuendo l'aderenza con gli pneumatici.

**Rappezzi: (patching - utility cut patching)** - (foto 8-10)

**Cause:** - **grado di severità:** Medio  
**Descrizione:** si tratta di riparazione del piano variabile effettuate tramite sostituzione della pavimentazione esistente, spesso si sciolgono formando fessurazioni che in presenza di infiltrazioni di acqua tale fenomeno tende ad aggravarsi. Se il rappezzo è ben posizionato è considerato un difetto di minore importanza.
