PROGETTO DEFINITIVO/ESECUTIVO PER I LAVORI DI
 RIQUALIFICAZIONE URBANA DI ALCUNE STRADE COMUNALI

STATO DI FATTO:
VIALE TRONTO
 - Planimetria - scala 1:500
 - Breve descrizione dello stato di fatto
 - Analisi del degrado
 - Dossier fotografico

Viale Tronto - Lunghezza: 400m - Larghezza variabile tra 5 m e 5,5m

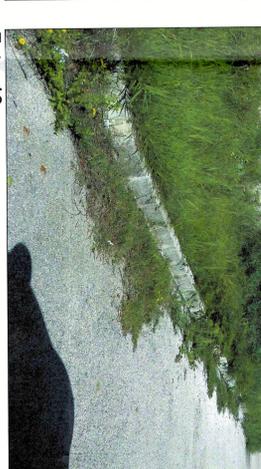
Foto 5

Fessurazioni di bordo (edge cracking) - (foto 4-5-9)

Cause: differenze di temperature - **grado di severità:** Basso

Descrizione: interessano la striscia esterna di pavimentazione di forma abbastanza ricurva. Vengono causate dai fenomeni di freddo e caldo a distanza di poco tempo, si presentano con perdita del materiale su oltre il 15% della lunghezza della strada.
