COMUNE DI CASTEL VOLTURNO  
Provincia di CASERTA  
UFFICIO PROTOCOLLO

PROGETTO DEFINITIVO/ESECUTIVO PER I LAVORI DI  
RIQUALIFICAZIONE URBANA DI ALCUNE STRADE COMUNALI

COMUNE DI CASTEL VOLTURNO (CE)

Relazione Tecnica

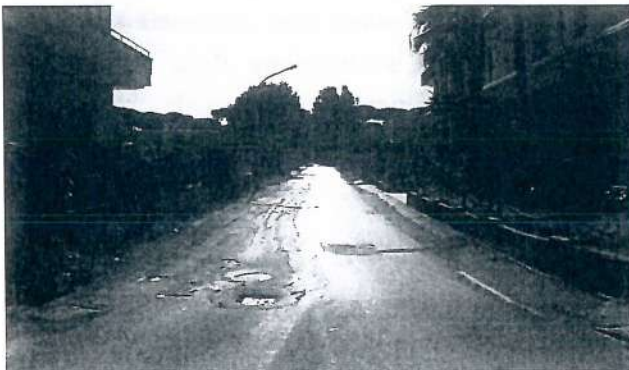
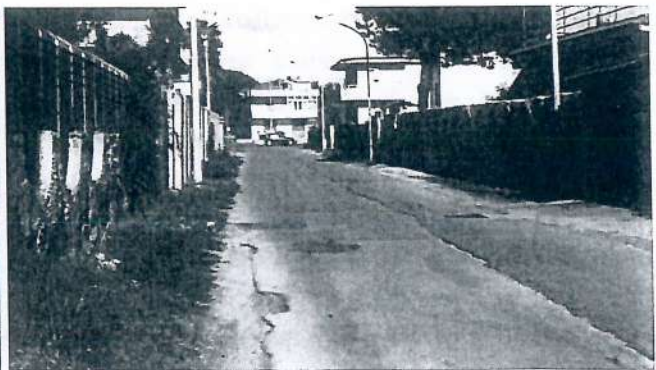
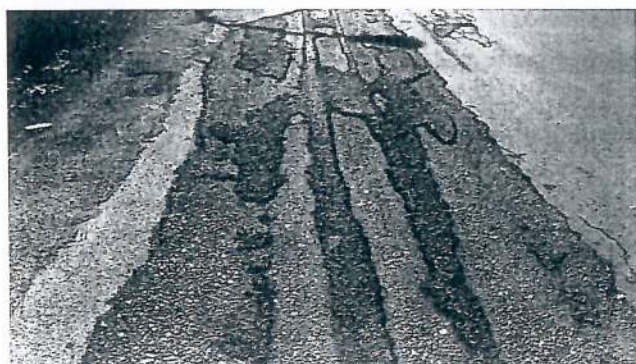
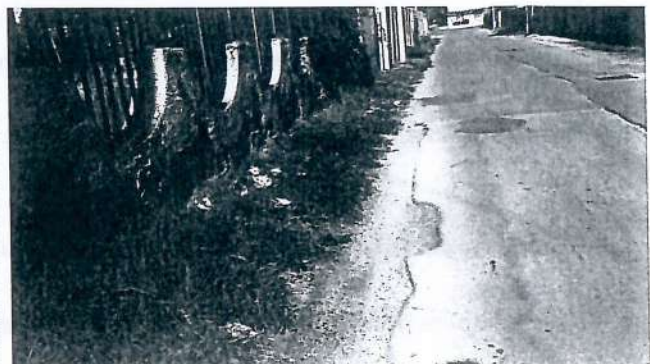
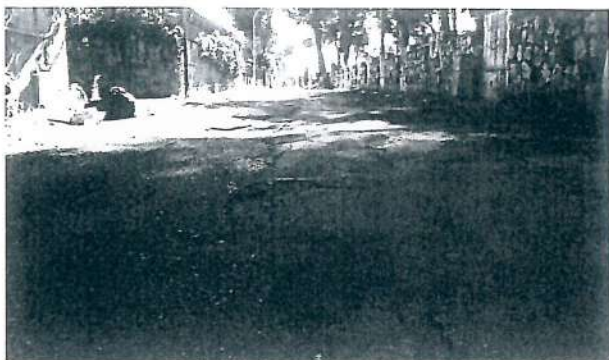
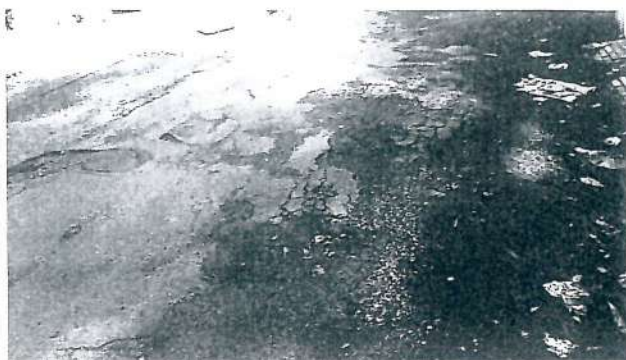
Arteria stradale di collegamento tra la S.S Domitiana e Viale Lenin di Baia Verde. Nella strada riscontriamo un forte degrado, il manto di asfalto è ricco di ammaloramenti. In esso riscontriamo la presenza di:

- Disgregazione;
- Buche;
- Fessurazioni;

Il tutto è causato non solo da una mancata manutenzione che nel corso del tempo ha favorito l'emergere del degrado, ma soprattutto dalla presenza di grossi alberi situati in prossimità dell'arteria. Le radici di questi infiltrandosi negli strati sottostanti della via hanno originato lo stato di dissesto attuale in cui versa la strada, stato che impedisce la regolare percorrenza automobilistica e pedonale arrecando danni a cose e persone.

Obsoleta è anche la pubblica illuminazione con pali della luce arrugginiti e punti luce non funzionante.

La segnaletica non è più leggibile compromettendo la regolare circolazione dei veicoli.

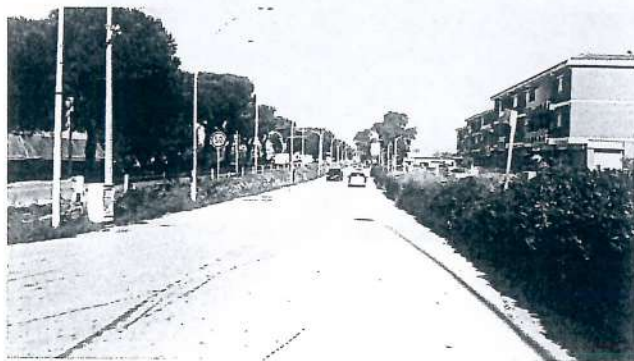
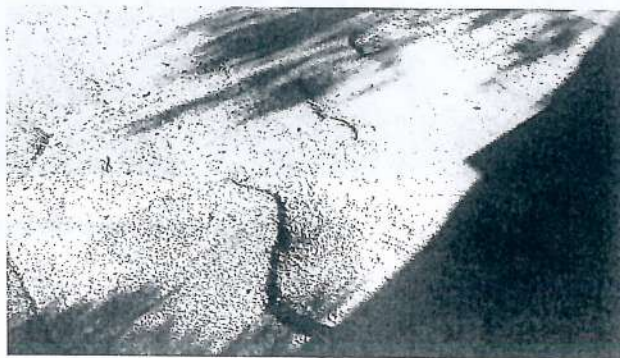
E' un' arteria di accesso al centro storico del paese e parallela alla S.S. Domitiana, la velocità di percorrenza è al quanto bassa. La via in esame è mediamente degradata come si evidenzia dalle foto. La pubblica illuminazione non è efficiente e in alcuni pali manca il corpo illuminante.

Il manto di asfalto è usurato con dei punti localizzati con buche e depressioni.

La segnaletica orizzontale che verticale è quasi assente causando il non rispetto delle regole della circolazione da parte degli automobilisti.

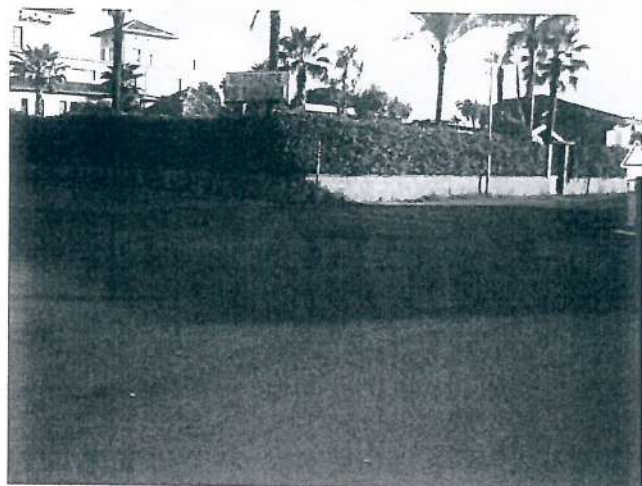
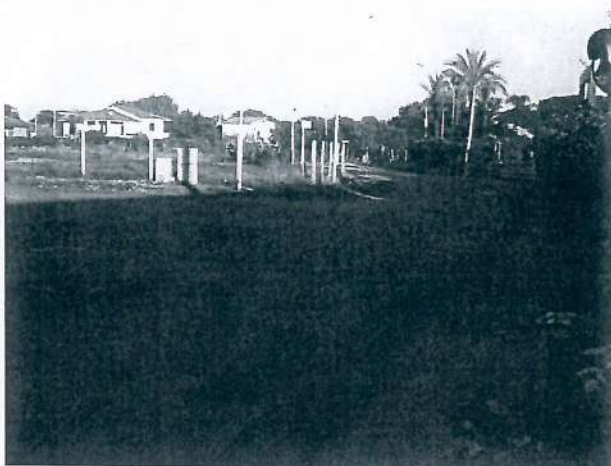
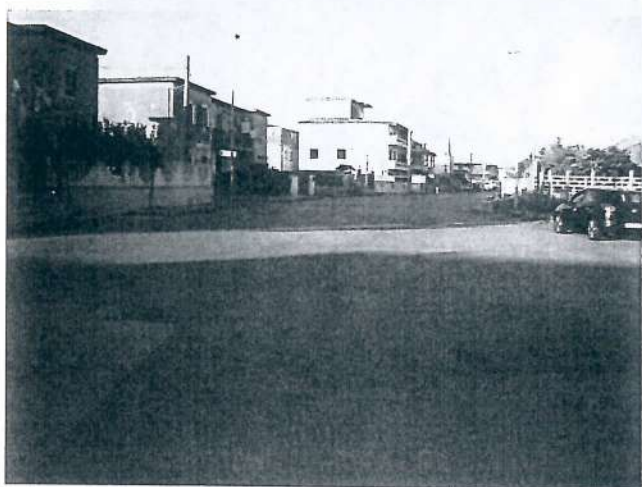
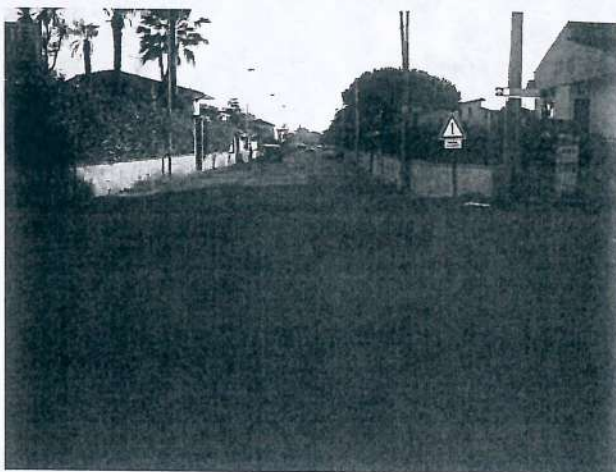
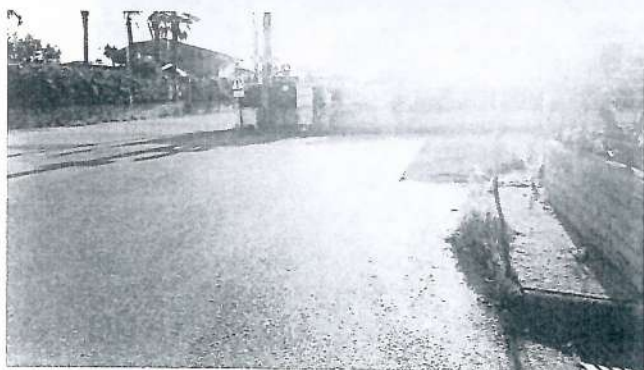
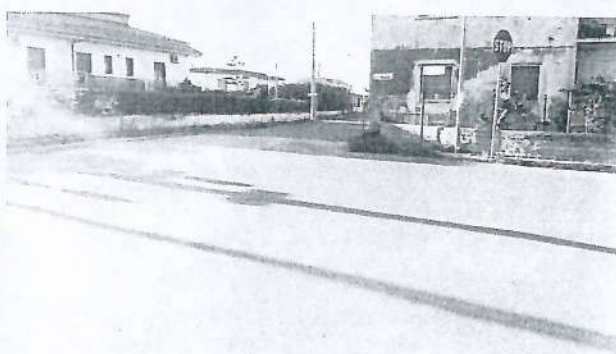
Foto Corso della Repubblica

Non si evidenziano particolari ammaloramenti, né buche, né fessurazioni ma soltanto la levigatura dello strato di usura. Differente è il discorso della pubblica illuminazione e della segnaletica orizzontale e verticale, la prima è obsoleta mentre la seconda è pressoché assente.

Dal sopralluogo effettuato in Corso della Repubblica riscontriamo il manto stradale in un buono stato di conservazione. E' da evidenziare l'insufficienza della segnaletica verticale e la mancanza di quella orizzontale. La pubblica illuminazione è da sostituire.

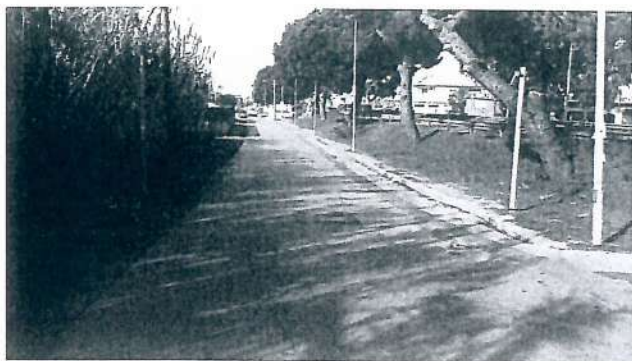
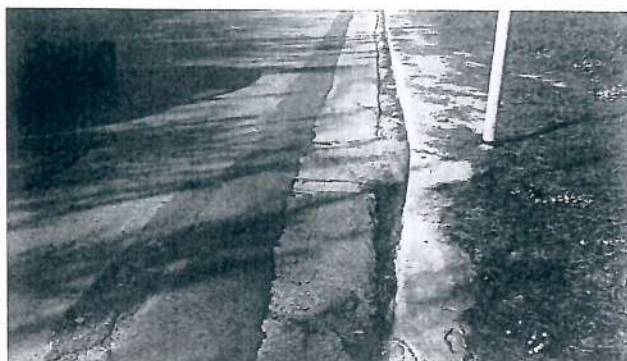
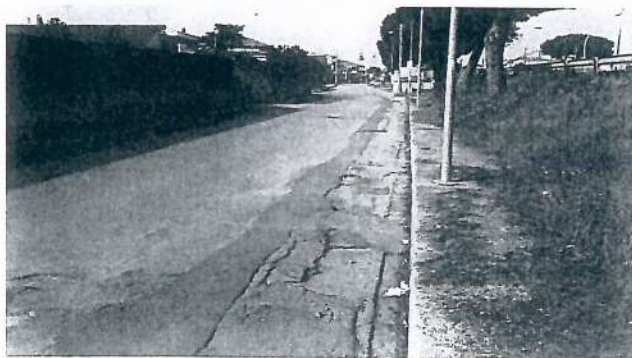
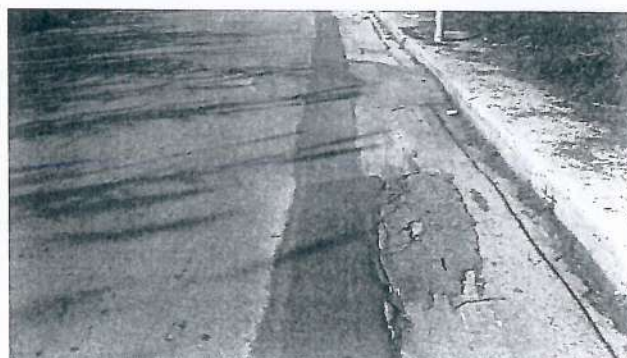
Foto tratto di via Marinella

Per quanto riguarda via Marinella segnaliamo diversi tipi di ammaloramenti come le buche, i rigonfiamenti e fessurazioni varie sia longitudinali che verticali, il tutto dovuto soprattutto dalla presenza di grossi alberi posizionati proprio in prossimità dell'arteria, inoltre lo strato di tappetino d'usura risulta essere levigato. Siccome dal tratto in esame si accede direttamente alla S.S. Domitiana anche la segnaletica occorrerebbe ripristinare.

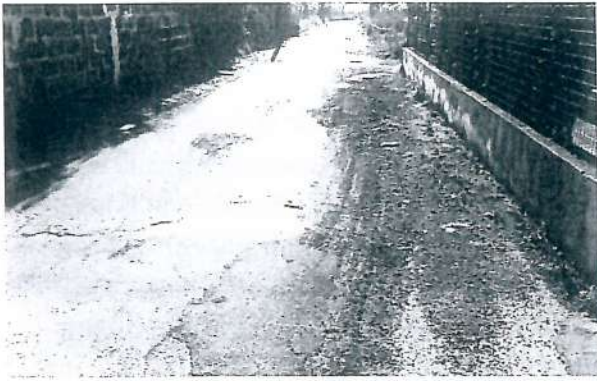
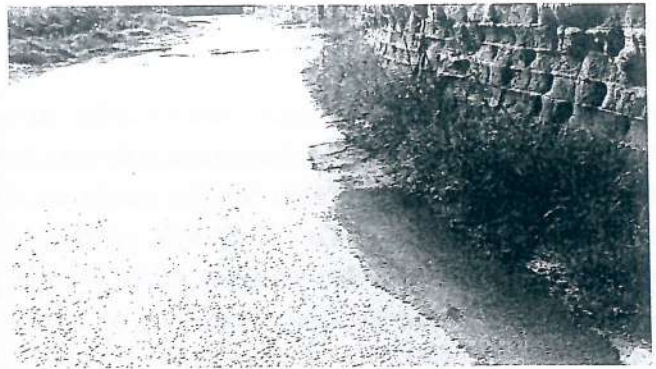
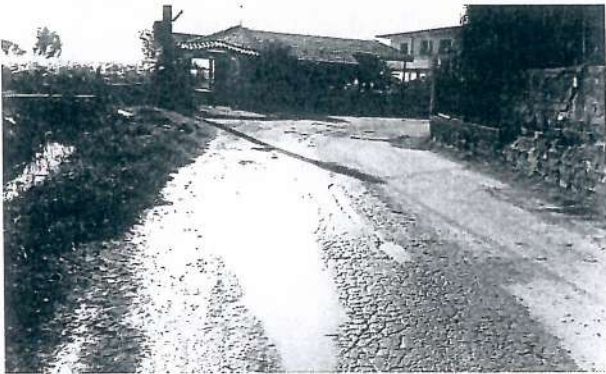
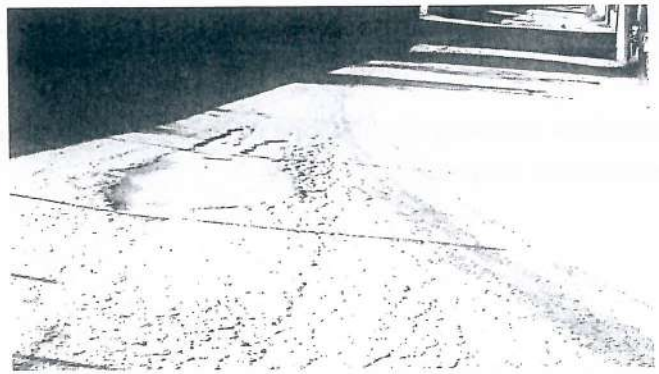
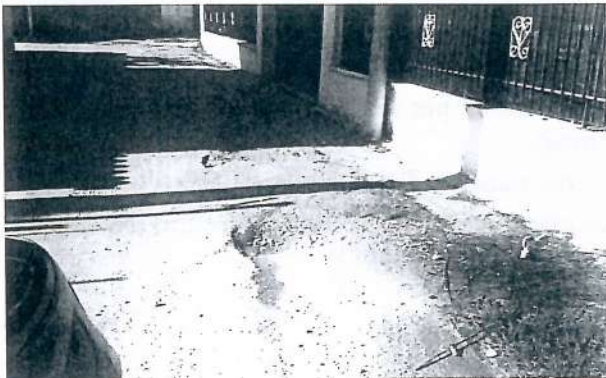
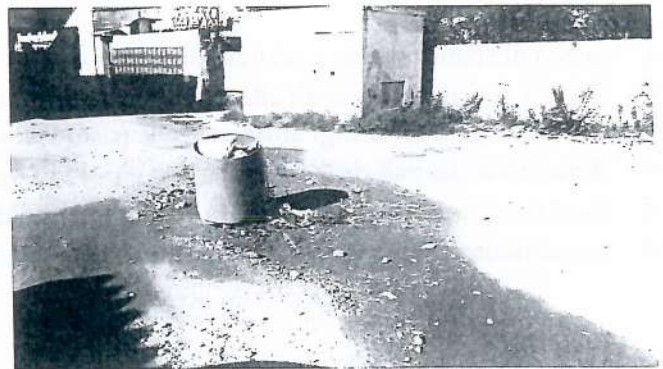
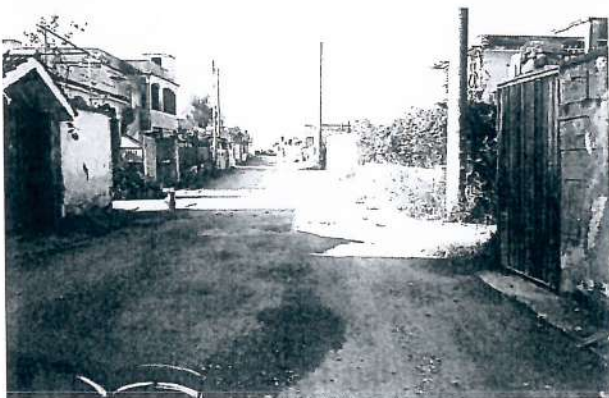
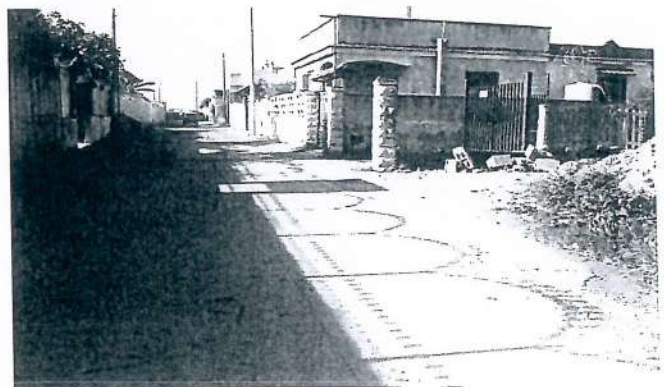
Dopo aver effettuato un sopralluogo e aver compiuto un'analisi dello stato di fatto di Via Donatello, si è portato alla luce uno stato di degrado di media intensità, ci sono in pochi punti localizzati delle piccole buche e delle fessurazioni, oltre a dei rappezzi eseguiti già da tempo. Nel corso degli anni l'usura della strada ha portato alla levigatura del manto stradale. Di conseguenza si interverrà mediante un intervento di recupero tramite la fresatura dello strato d'usura e successiva posa in opera del manto d'asfalto. L'usura del tappetino stradale ha fatto mergere anche una mancata segnaletica stradale orizzontale e insufficienza di quella verticale.

C'è da notare anche un fenomeno di degrado molto forte riscontrato nei terreni adiacenti alla strada, delle vere discariche a cielo aperto. Pertanto si opterà per una approfondita pulizia di tali terreni.

- Pulizia e sistemazione del terreno adiacente la strada;
- Posa in opera di nuovi pali della pubblica illuminazione;
- Rifacimento del nuovo manto di asfalto d'usura;
- Inserimento e posa in opera di nuova segnaletica orizzontale e verticale;

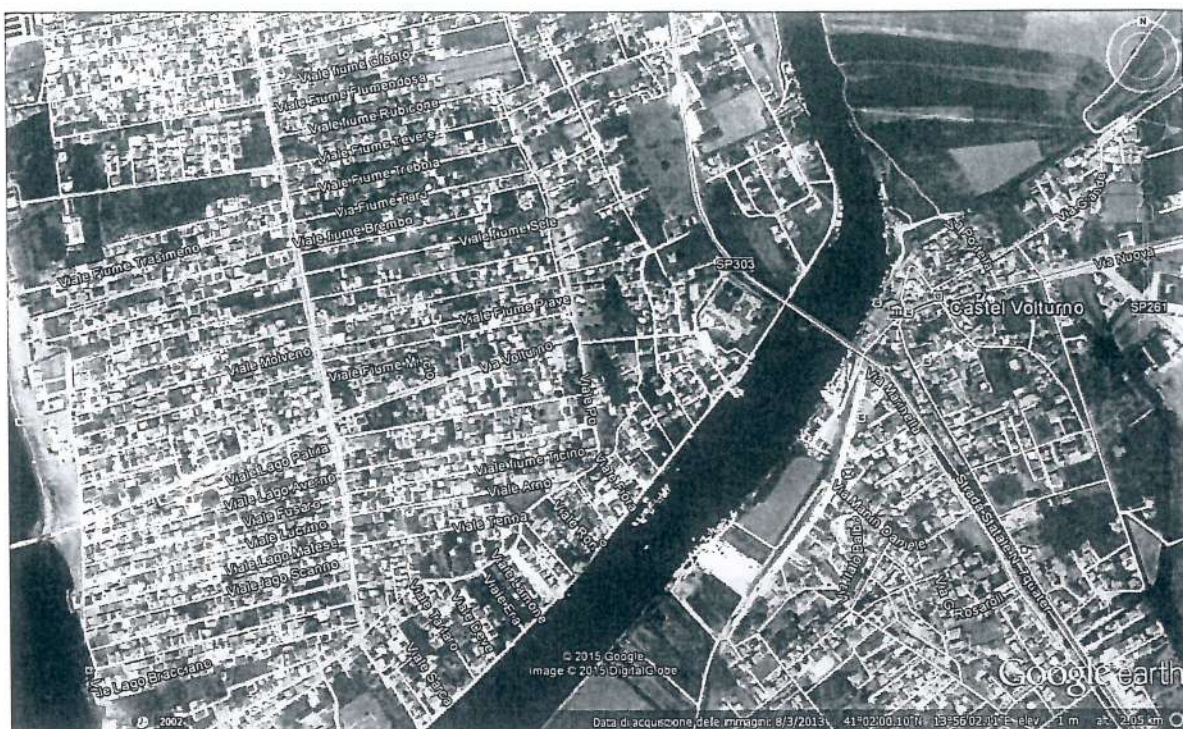
Aerofotogrammetria da google earth – alt 2000 m

Situata in località "Destra Volturno" è un'arteria di accesso alle residenze non lontana dal fiume Volturno. In fondo alla strada troviamo i depuratori per il filtraggio dell'acqua. La via in esame è molto degradata come si evidenzia anche dalle foto, la pubblica illuminazione non è efficiente, molti pali non sono funzionanti, il manto di asfalto è usurato con dei punti localizzati molto dissestati con presenza di buche e fessurazioni sia orizzontali che verticali; ci sono anche diversi tombini posti in modo non corretto, dovuto alla vetustà e alla mancanza di manutenzione. La segnaletica sia orizzontale che verticale è pressoché assente causando disagi alla circolazione veicolare e mancate condizioni di sicurezza per quella pedonale.

In fase progettuale dopo aver preso visione dello stato di fatto di viale Tronto si è proposto un intervento risolutivo mediante una fresatura approfondita del manto di asfalto esistente il quale è usurato e degradato in più punti come si evince anche dalle foto. Successivamente verrà posato in opera il nuovo manto di asfalto di 3 cm e adeguamento con posizione in quota dei tombini e delle griglie esistenti. Saranno sostituiti i pali della luce con un nuovo modello di moderna generazione a risparmio energetico. L'installazione sarà eseguita dalla fase di verniciatura con prodotti adatti alle zone marine per ostacolare il fenomeno della corrosione della ruggine. I lavori saranno potati a termine con la messa a punto della nuova segnaletica sia orizzontale che verticale.
